### 改善箇所説明図③

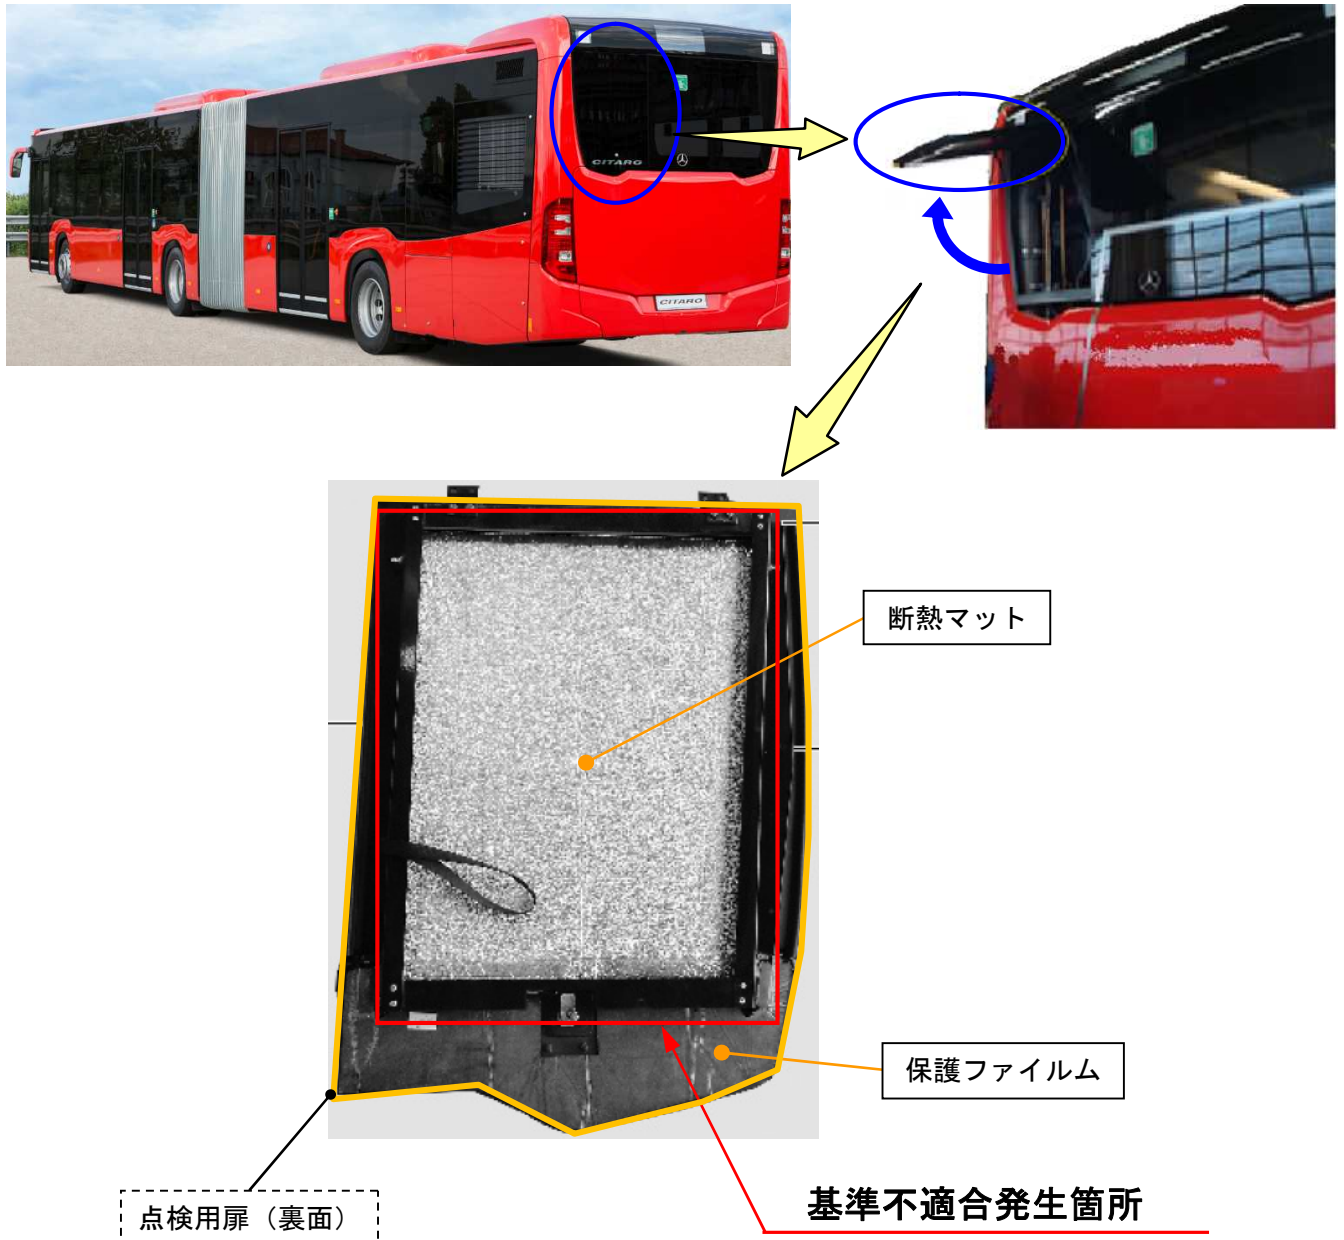
連節バスにおいて、車体後面に設置されているエンジン点検用開口部パネルの取付け方法が不適切なため、当該パネルの接着力が不足しているものがある。そのため、そのままの状態で使用を続けると、車体後面から当該パネルが脱落して、他の交通の妨げになるおそれがある。

全車両、エンジン点検用開口部パネルを点検し、固定用補強材を組み付ける。なお、当該パネルが損傷している場合は新品に交換する。
