## 改善箇所説明図

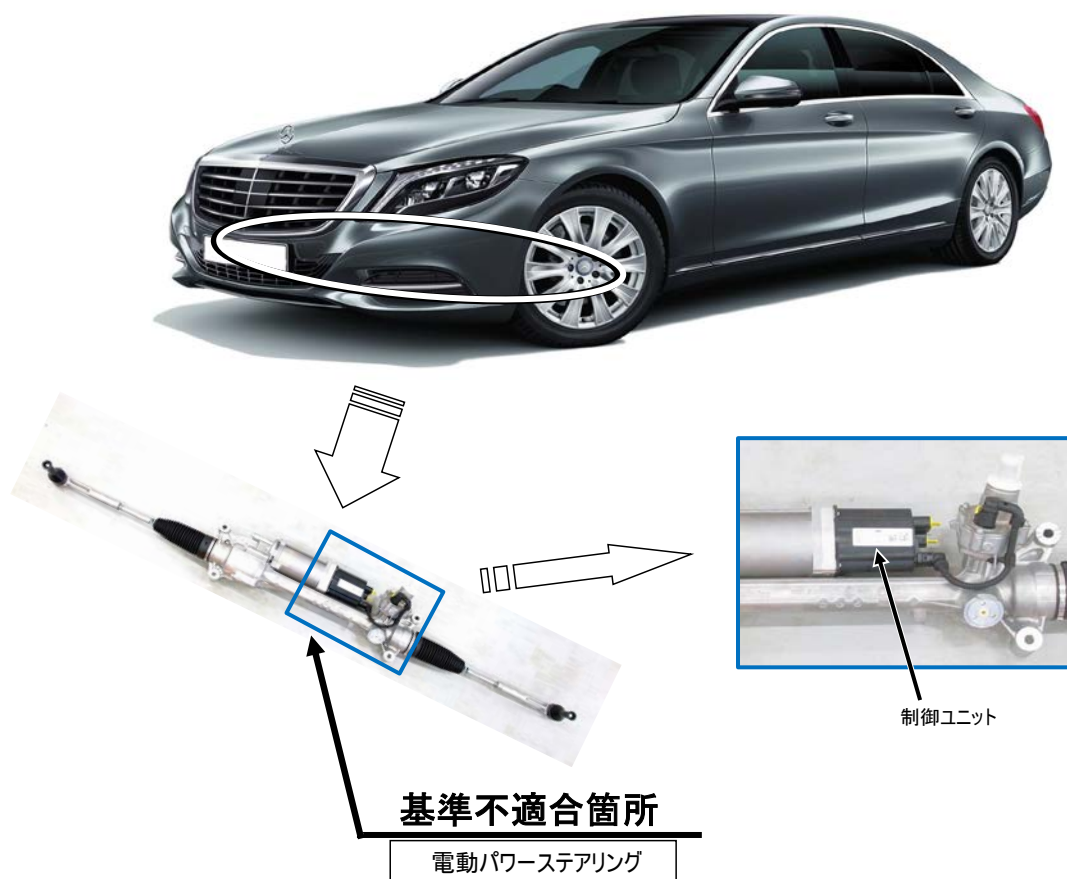
注：  は、点検し、必要な場合は良品に交換する部品を示す

電動パワーステアリングにおいて、制御ユニット内のトランジスタを固定するブラケットの製造が不適切なため、走行振動等により当該ブラケットが破損することがある。そのため、制御ユニット内の温度が上昇し、そのままの状態で使用を続けると、警告灯が点灯するとともにパワーステアリングのアシスト機能が失われ、操舵力が増大するおそれがある。

全車両、電動パワーステアリングの製造番号を確認し、該当する場合は良品に交換する。

識別：車台番号の付近に黄色ペイントを塗布する。
