# 改善箇所説明図

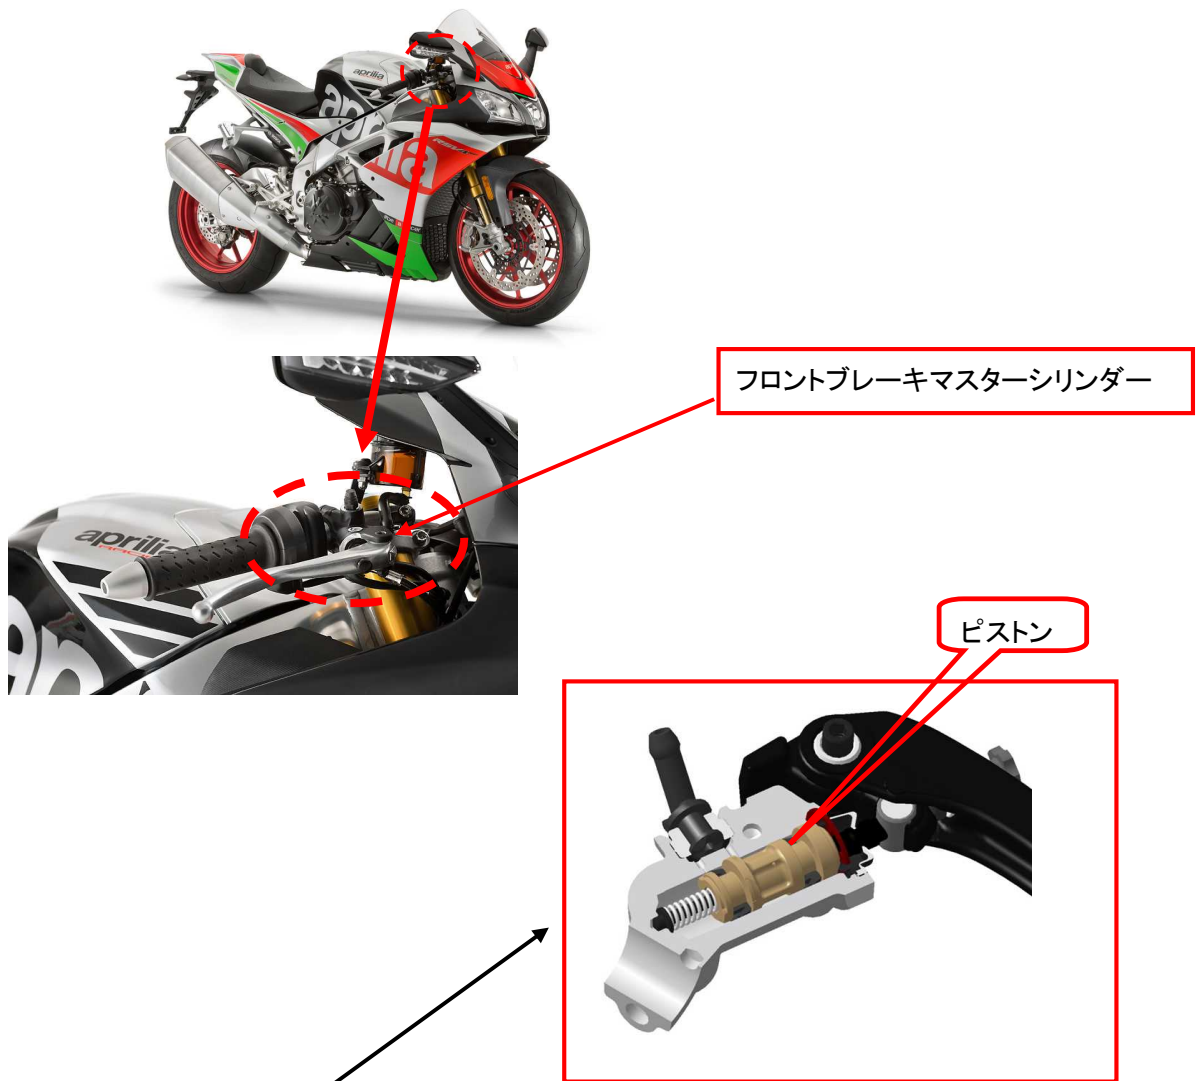
## 基準不適合発生箇所

フロントブレーキにおいて、マスターシリンダーの設計が不適切なため、シリンダー内のピストンの強度が不足しているものがある。そのため、ブレーキ作動時のブレーキ液圧により、当該ピストンに亀裂が生じ、そのままの状態で使用を続けると、亀裂が進展してピストンが破損し、最悪の場合、フロントブレーキが効かなくなるおそれがある。

全車両、マスターシリンダーのピストンを対策品に交換する。

識別：改善済車にはフロントブレーキのリザーバタンク左側面に白色のチェックマークを付ける
