## 改善箇所説明図①

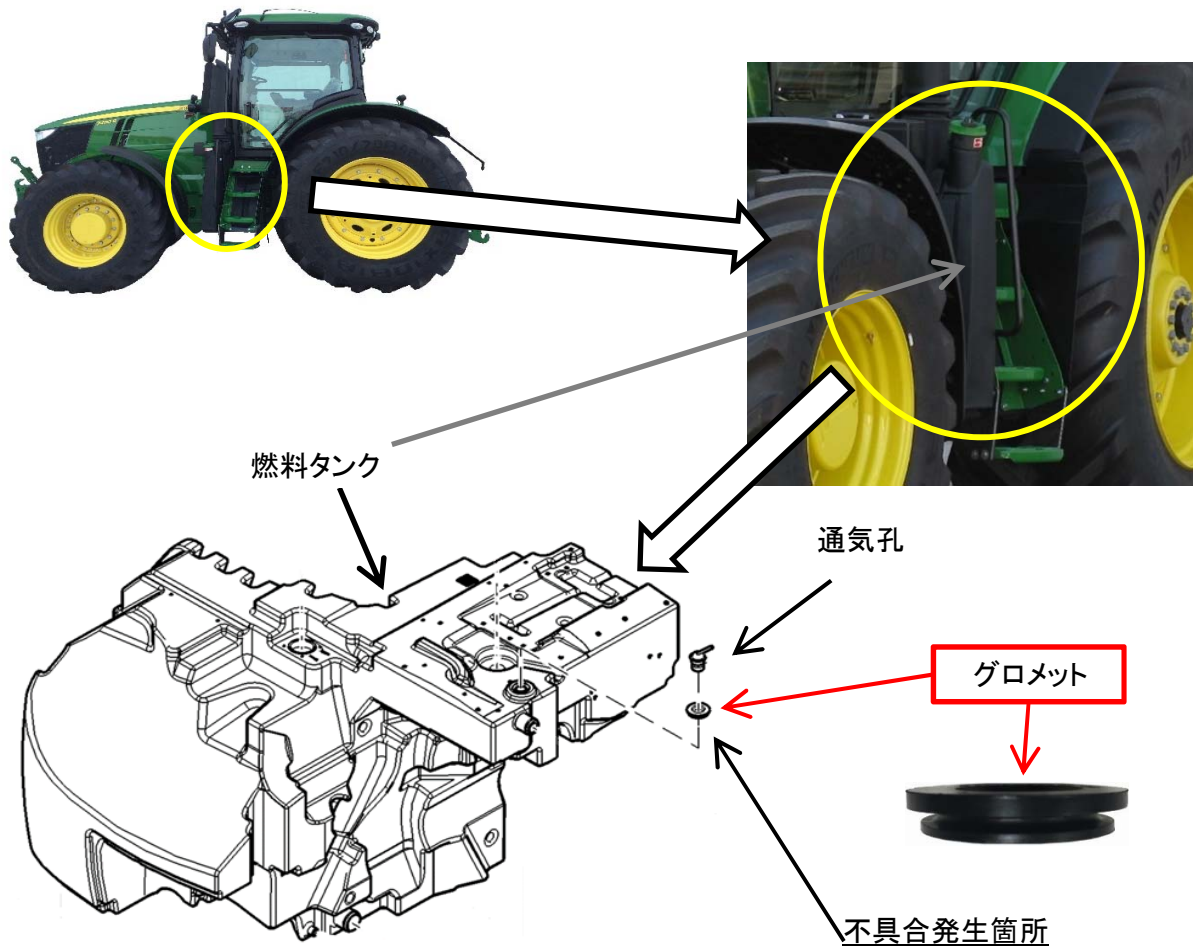
農耕トラクタの燃料装置において、燃料タンクに通気孔を固定するグロメットの製造が不適切なため、当該グロメットが燃料と接触すると、変形することがある。そのため、そのままの状態で使用を続けると、燃料タンクとグロメットの間に隙間が生じ、最悪の場合、燃料が漏れるおそれがある。

全車両、グロメットを良品に交換する。

図1は交換部品を示す。

燃料給油口近傍の、ステップ取付ボルト1箇所の頭部に白色のペイントを塗布する
