## 改善箇所説明図②

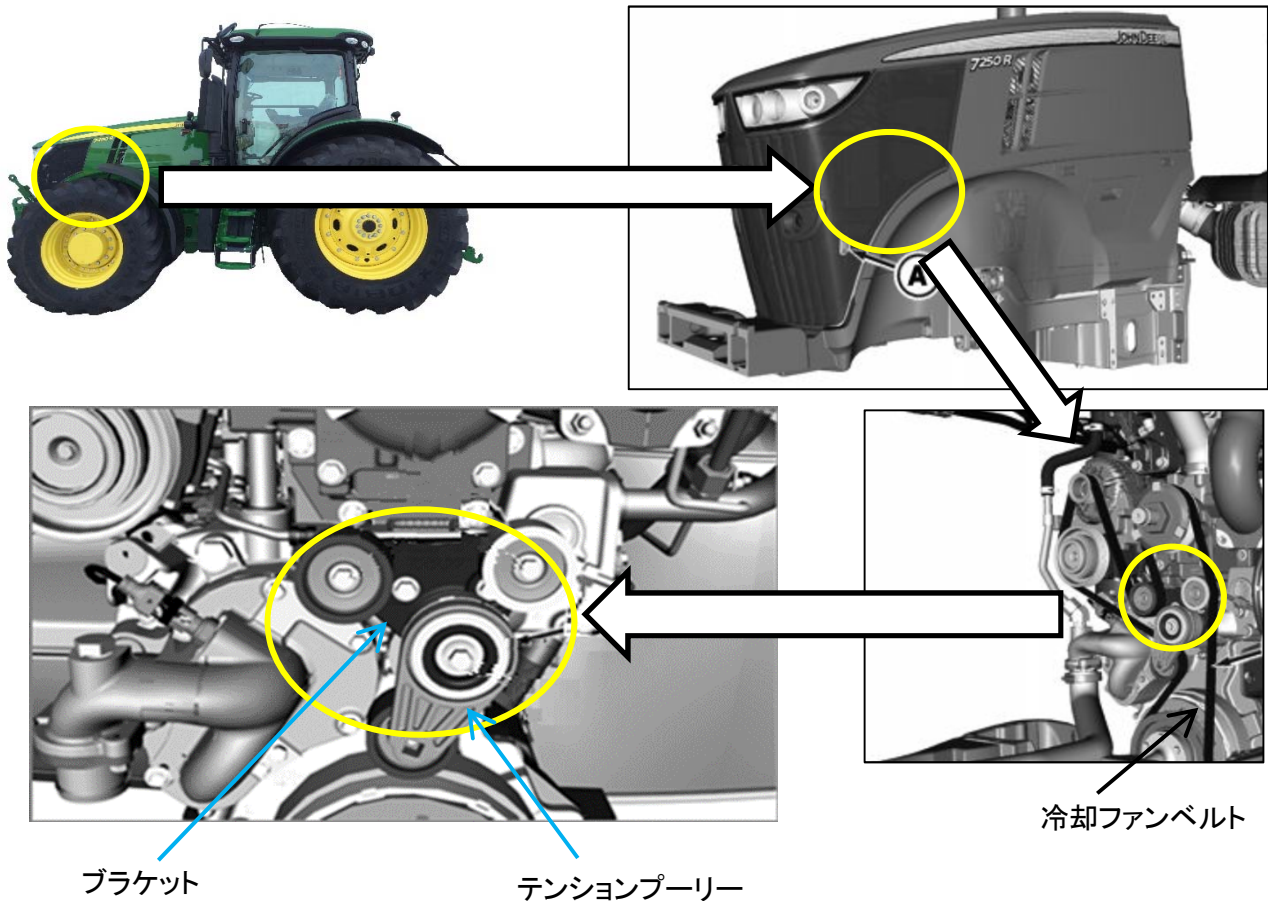
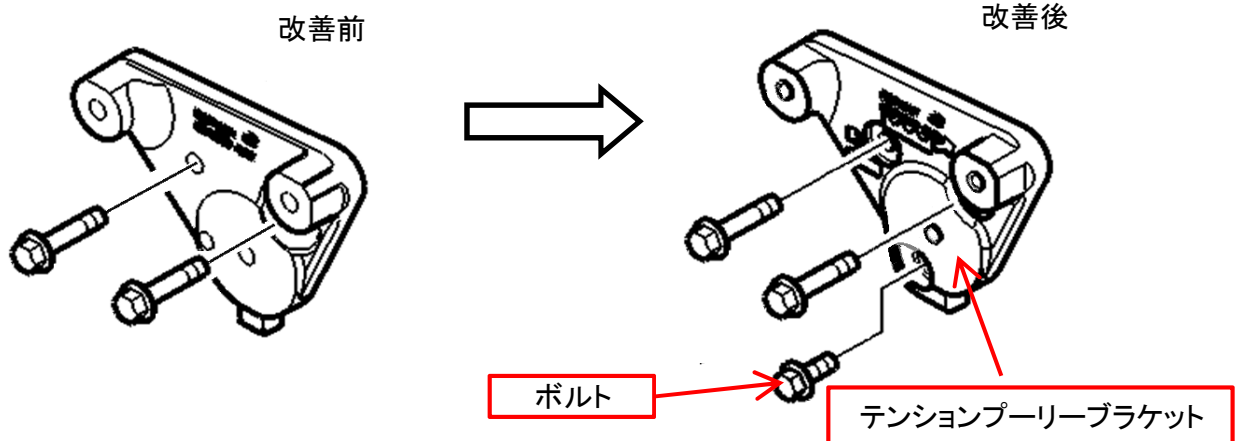
### 不具合発生箇所

農耕トラクタの原動機において、テンションプーリブラケットの組付けが不適切なため、固定ボルトの軸力が不足しているものがある。そのため、そのままの状態で使用を続けると、エンジン振動等により、固定ボルトが緩み、テンションプーリブラケットが傾き、エンジン補機ベルトが外れて、オルタネータ、ラジエタファン、エアコンプレッサが停止して、警告灯が点灯し、最悪の場合、エンジンが停止し、再始動できなくなるおそれがある。

全車両、固定ボルトの本数を2本から3本へ変更し、対策品テンションプーリブラケットを適切に組付ける。なお、固定ボルトは、新品に交換する。

は交換部品を示す。

テンションプーリを固定するボルトの頭に白色のペイントを塗布する
