### 改善箇所説明図③

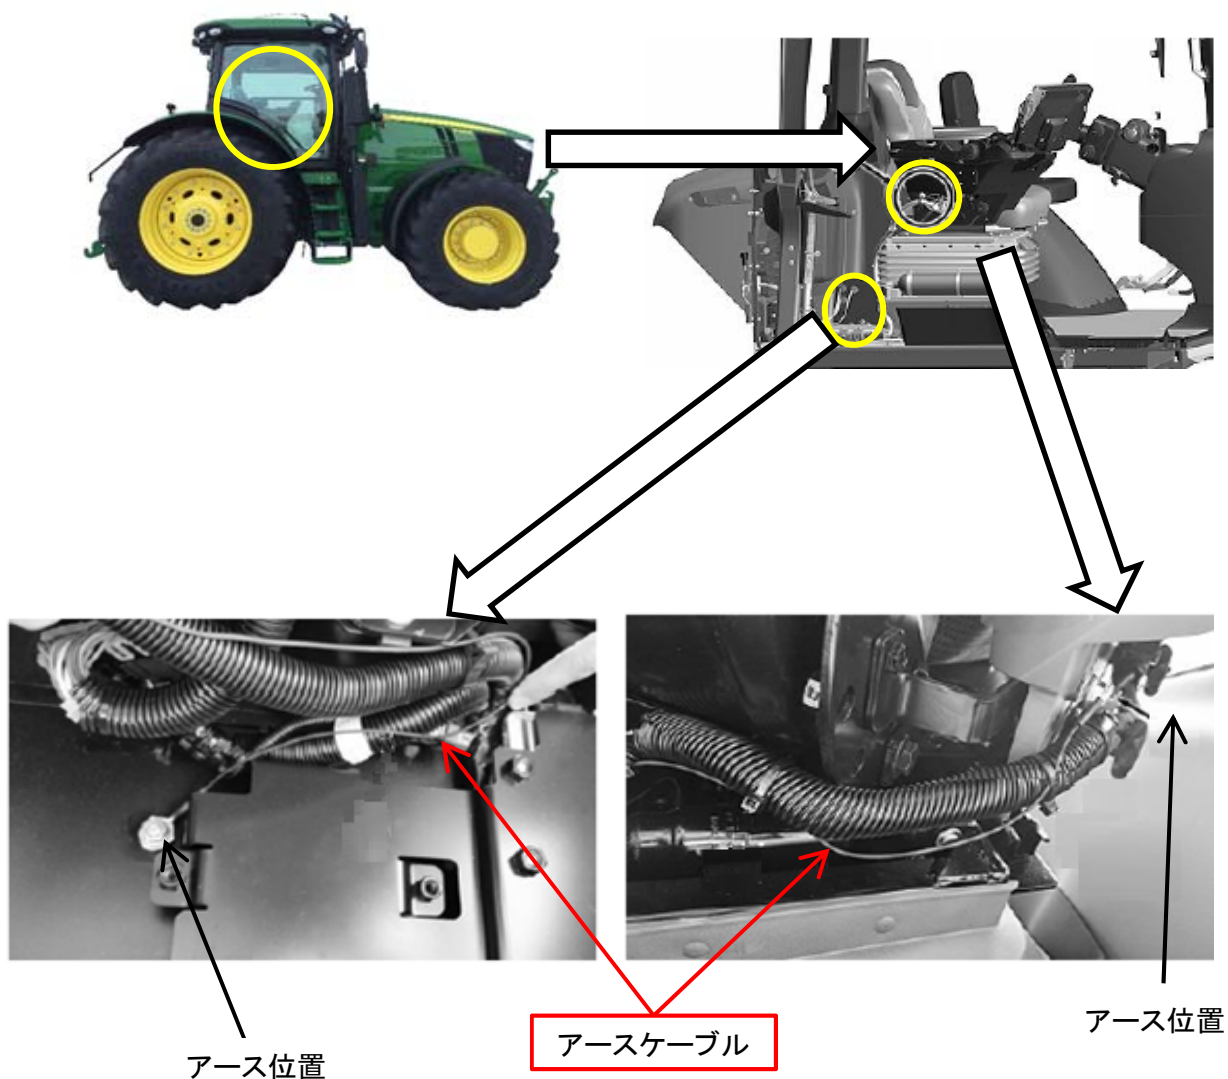
農耕トラクタの車速制御装置において、速度調節レバー等を配置するコマンドアームの構造が不適切なため、コマンドアームのハウジングに帯電した静電気が車速調節レバーセンサに流れ、当該センサの出力信号が乱れることがある。そのため、コントローラが異常信号と判断して、最悪の場合、警告灯が点灯し、走行を停止するおそれがある。

図3 は追加部品を示す。

全車両、コマンドアームのハウジングに、アース線を追加する。

車速コントロールユニット下部のシート取り付けボルト端部に白色のペイントを塗布する
