## 改善箇所説明図④

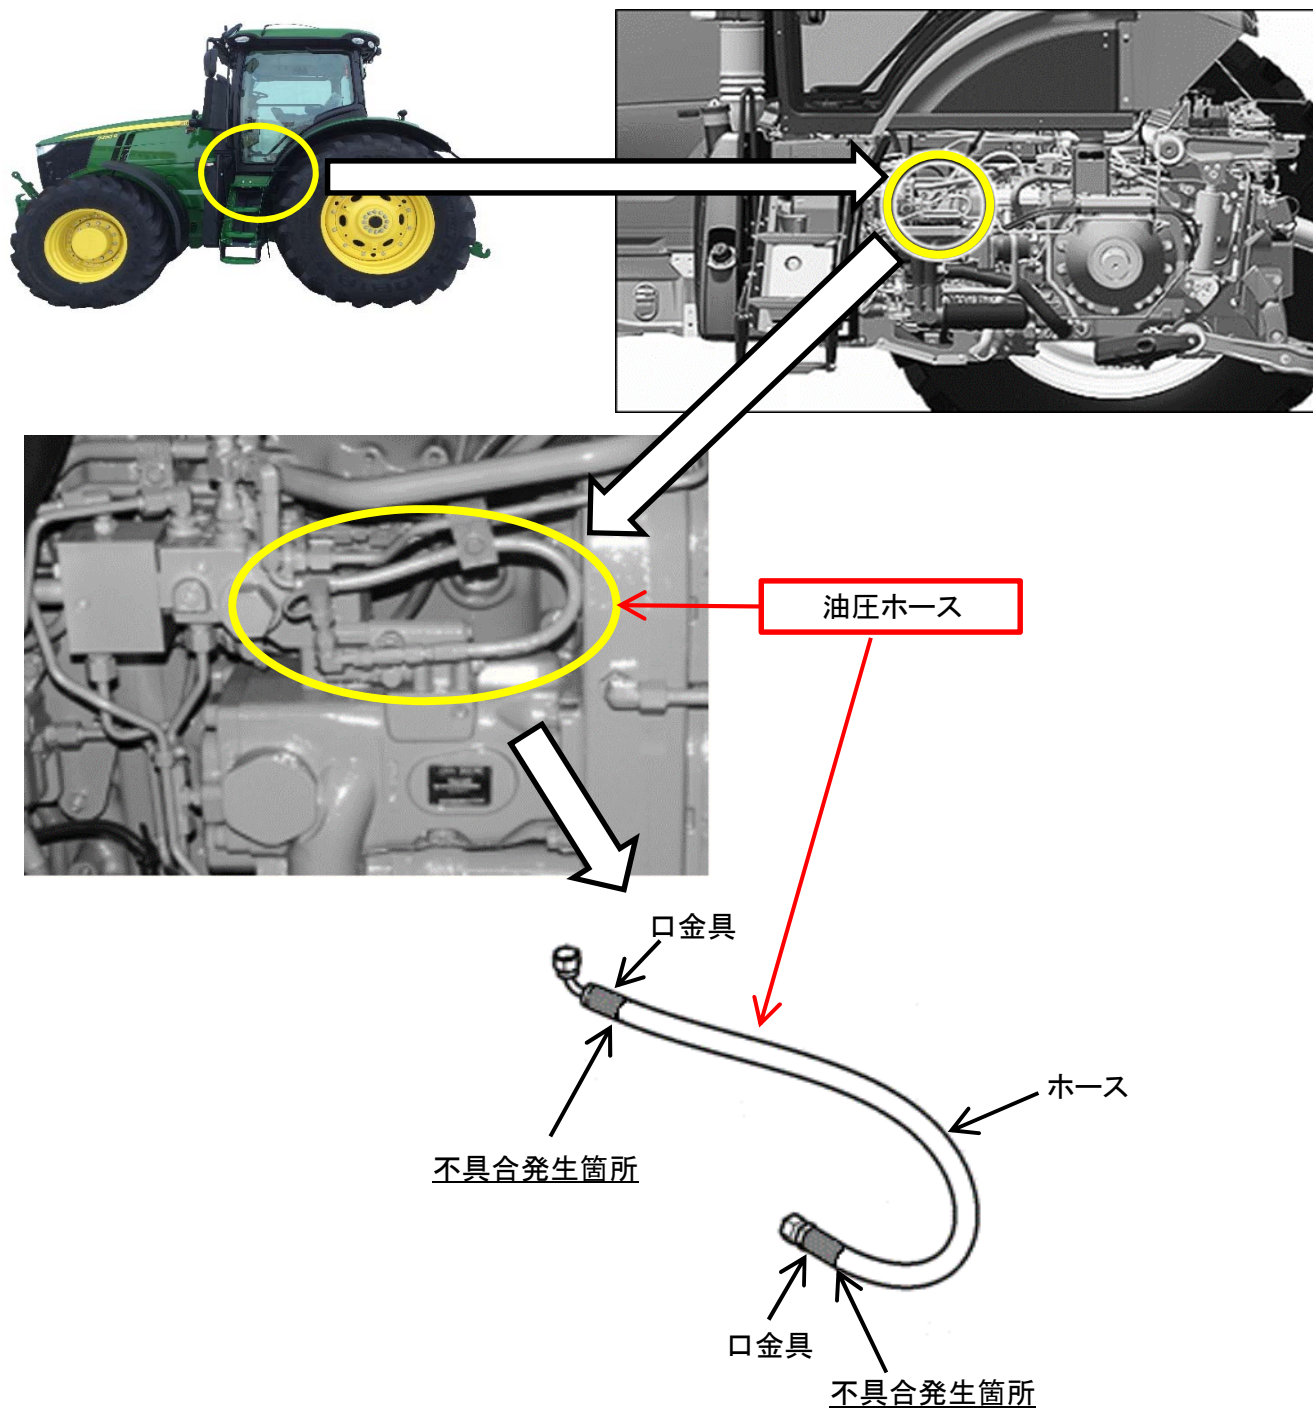
農耕トラクタの静油圧式無段変速機（HST）において、ロードセンシング回路の油圧ホース口金具とホースの組付けが不適切なため、挿入代が不足しているものがある。そのため、そのままの状態で使用を続けると、油圧によってホースが抜けて作動油が漏れ、最悪の場合、警告等が点灯し、フェールセーフ制御となり、走行不能となるおそれがある。

全車両、油圧ホースを新品に交換し、適切に組付ける。

図④は交換部品を示す。

油圧配管の口金部に白色のペイントを塗布する
