## 改善箇所説明図⑤

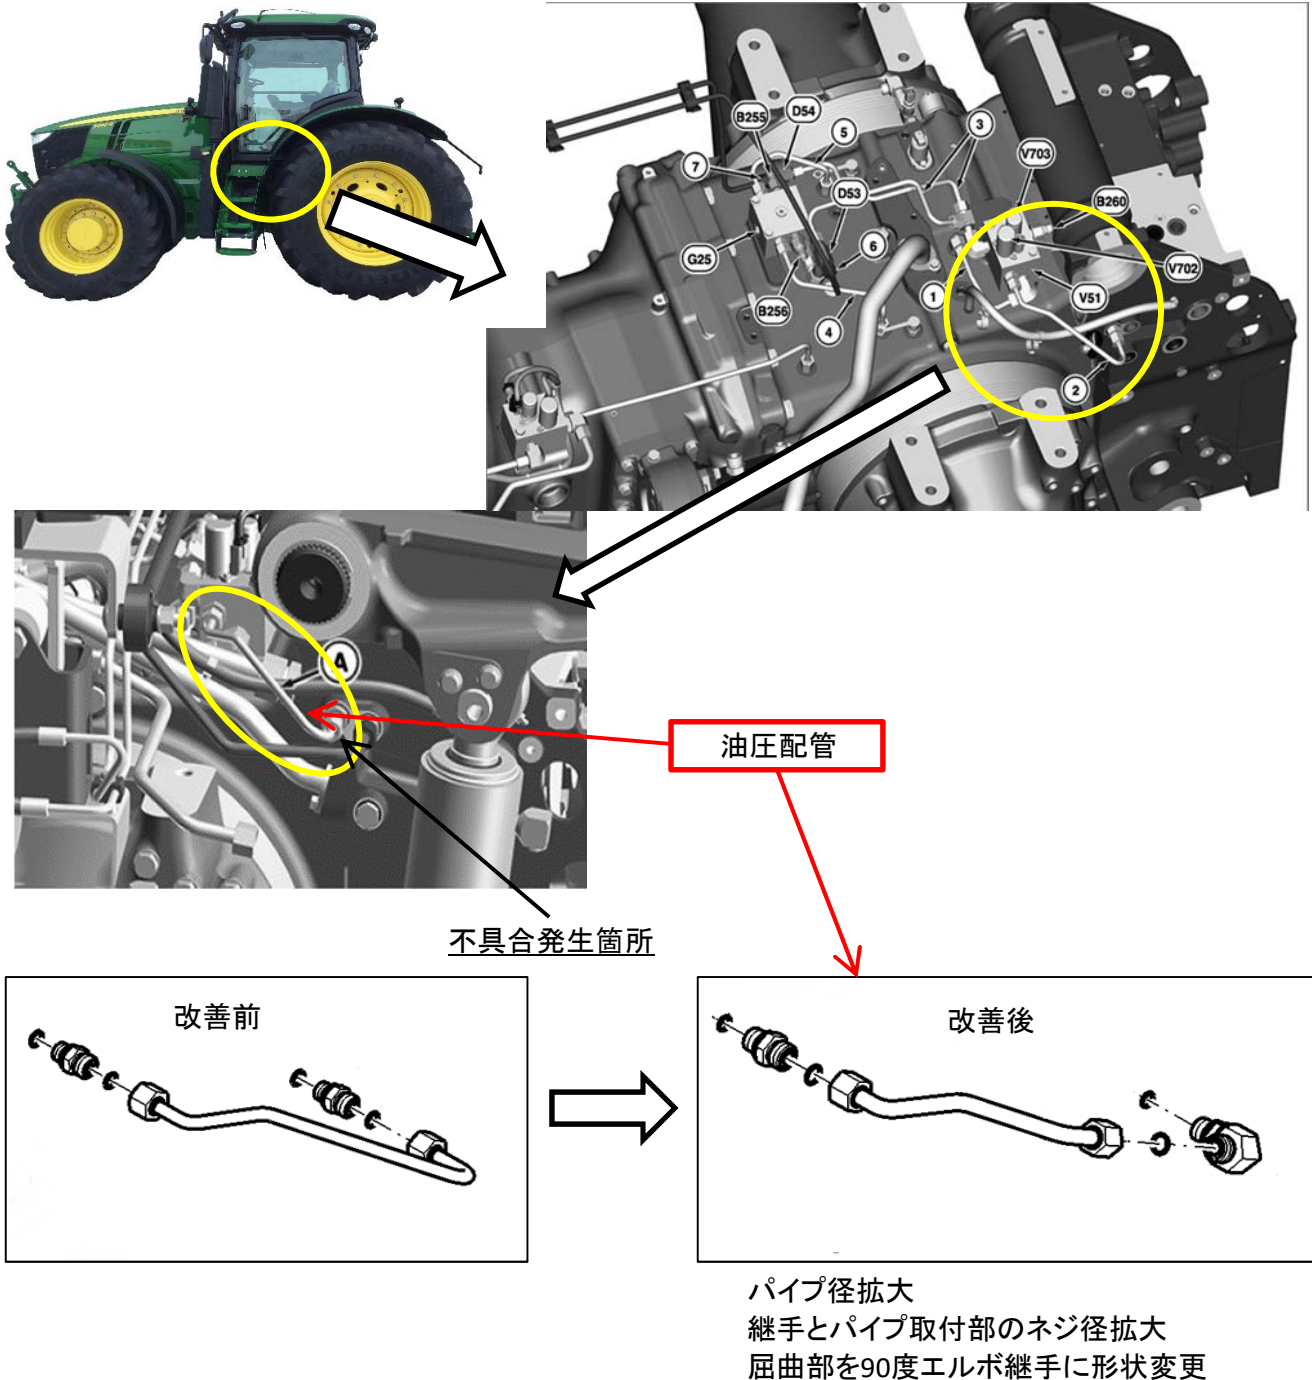
農耕トラクタの静油圧式無段変速機(HST)において、非常ブレーキの油圧配管の形状が不適切なため、エンジン振動等により配管が振れ、過大な応力を受けて亀裂が生じることがある。そのため、そのままの状態で使用を続けると、亀裂が進行して作動油が漏れ、最悪の場合、警告等が点灯し、フェールセーフ制御となり、走行不能となるおそれがある。

全車両、油圧配管を対策品に交換する。

は交換部品を示す。

油圧配管の形状で識別する。
