# 改善箇所説明図

## エアバッグコントロールユニット

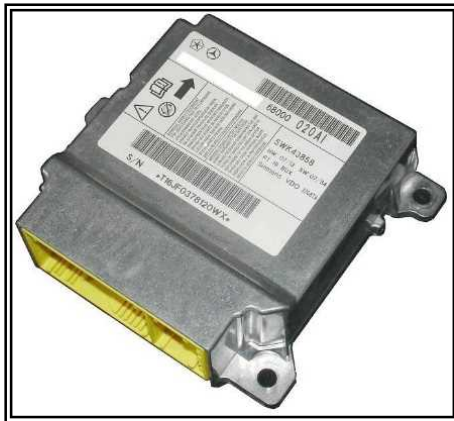
エアバッグコントロールユニットにおいて、当該ユニットの基板の製造が不適切なため、エアバッグ等の点火装置を制御するICチップが腐食することがある。そのため、そのままの状態で使用を続けると、腐食が進展し、ICチップ内の電子回路が短絡、最悪の場合、意図せずにエアバッグが展開および、シートベルトプリテンショナーが作動するおそれがある。

全車両、エアバッグコントロールユニットを良品に交換する。

: 交換部品を示す
