## 改善箇所説明図

### エアバッグコントロールユニット

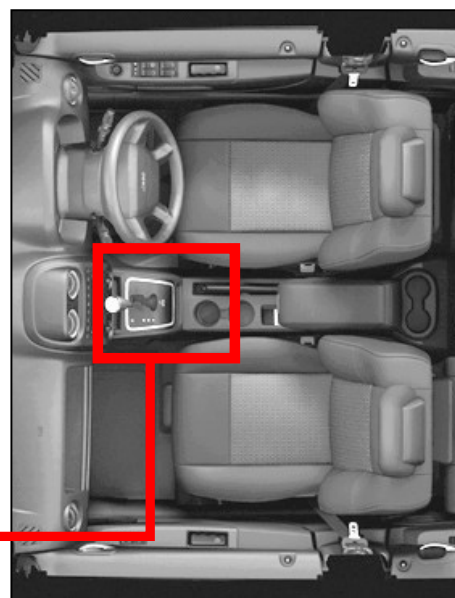
### 基準不適合発生箇所

エアバッグコントロールユニットにおいて、電気ノイズに対する耐力が不足しているため、衝突時にバッテリー配線が断線した際、断線の影響で生じる電気ノイズにより、ユニット内の電子基板が損傷することがある。そのため、衝突時にエアバッグの展開および、シートベルトプリテンショナーが作動せず、最悪の場合、乗員が過度の傷害を負うおそれがある。

全車両、エアバッグコントロールユニットを対策品に交換する。

識別 : 助手席側ドアロック・ストライカー上 部固定ボルト頭部黄色ペイントを塗布する。
