## 改善箇所説明図

### 基準不適合発生箇所

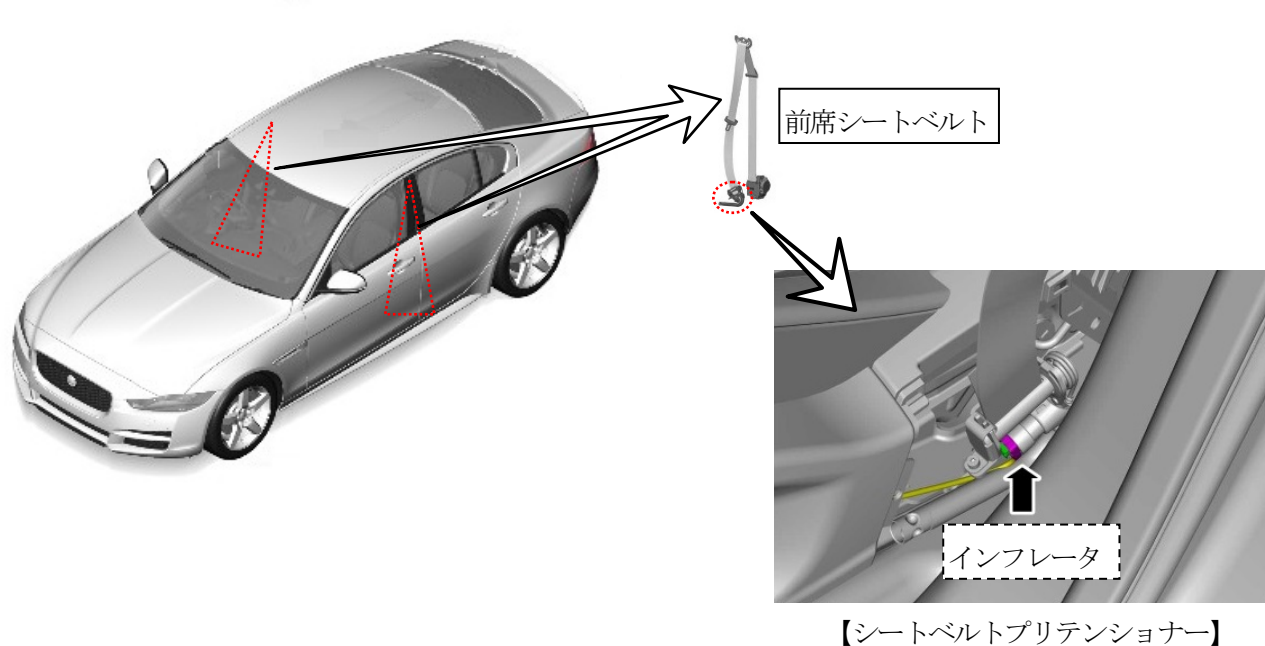
座席ベルトのシートベルトプリテンショナーにおいて、製造管理が不適切なため、点火剤が設計通り調合されていないものがある。そのため、衝突時にシートベルトの弛みを巻きとることができず、乗員が過度の傷害を負うおそれがある。

全車両、前席シートベルトの製造日付を点検し、製造不良ロットに該当する場合、シートベルトを良品に交換する。

助手席ドアチェックアームのボディ上側取付けボルトに白ペイントを塗布する。
