## 改善箇所説明図

## 基準不適合発生箇所

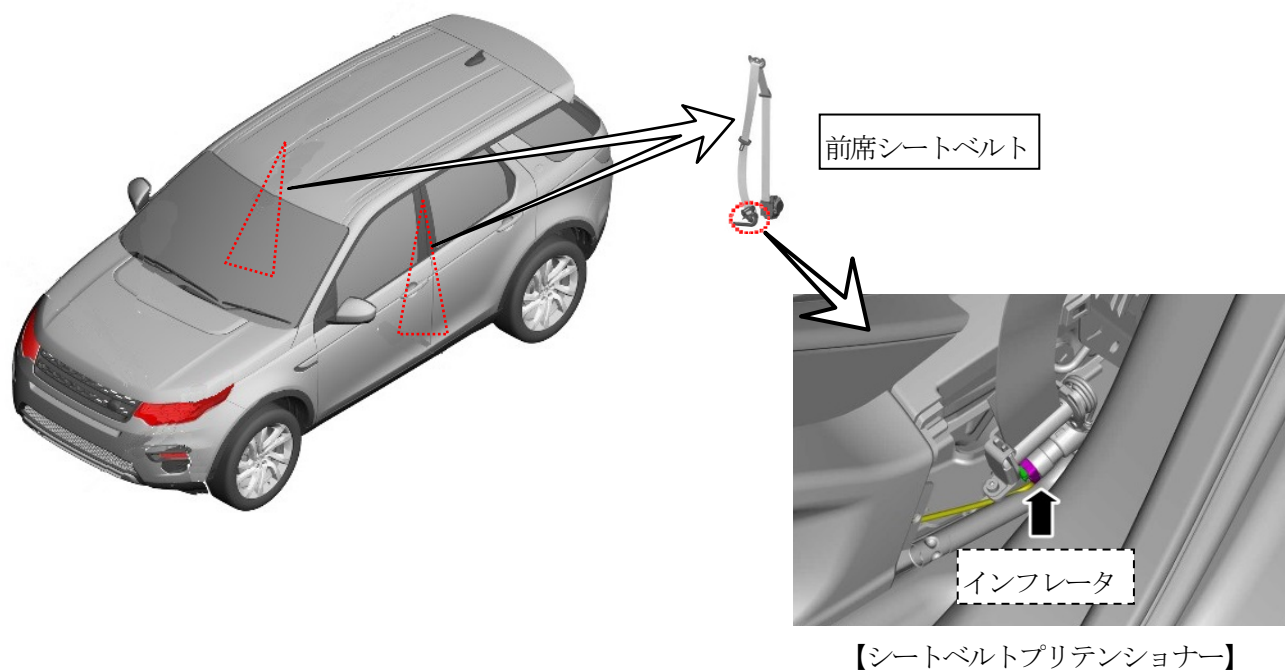
座席ベルトのシートベルトプリテンショナーにおいて、製造管理が不適切なため、点火剤が設計通り調合されていないものがある。そのため、衝突時にシートベルトの弛みを巻きとることができず、乗員が過度の傷害を負うおそれがある。

は交換部品を示す。

全車両、前席シートベルトの製造日付を点検し、製造不良ロットに該当する場合、シートベルトを良品に交換する。

助手席ドアチェックアームのボディ上側取付けボルトに白ペイントを塗布する。
