## 改善箇所説明図

### 基準不適合発生箇所

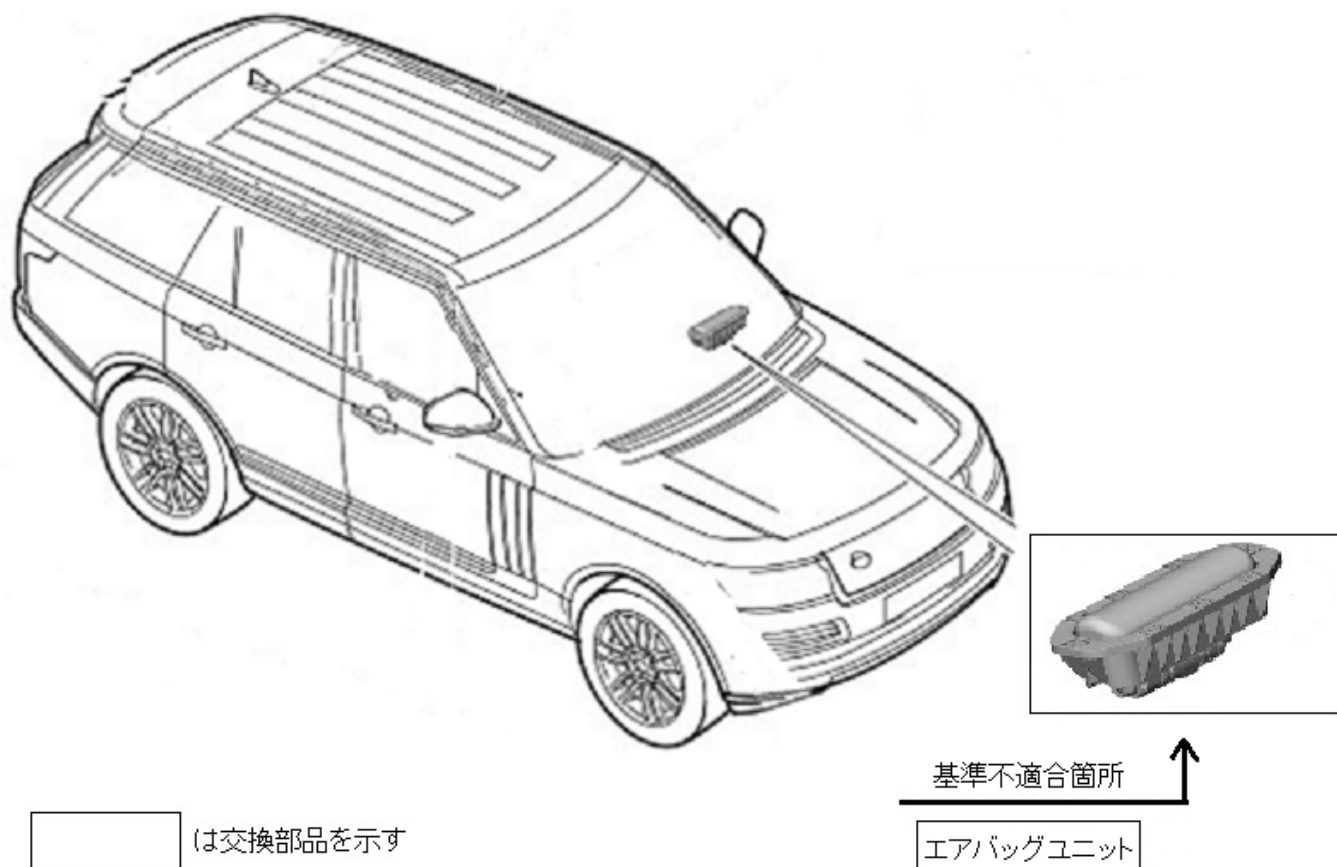
特定の助手席エアバッグのインフレーター（膨張装置）において、製造管理が不適切なため、点火剤が設計通りに調合されていないものがある。そのため、衝突時に助手席エアバッグが展開せず、乗員が過度の傷害を負うおそれがある。

全車両、エアバッグユニットを良品に交換する。

助手席ドアチェックアームのボディ下側取付けボルトに白ペイントを塗布する。
