## 改善箇所説明図

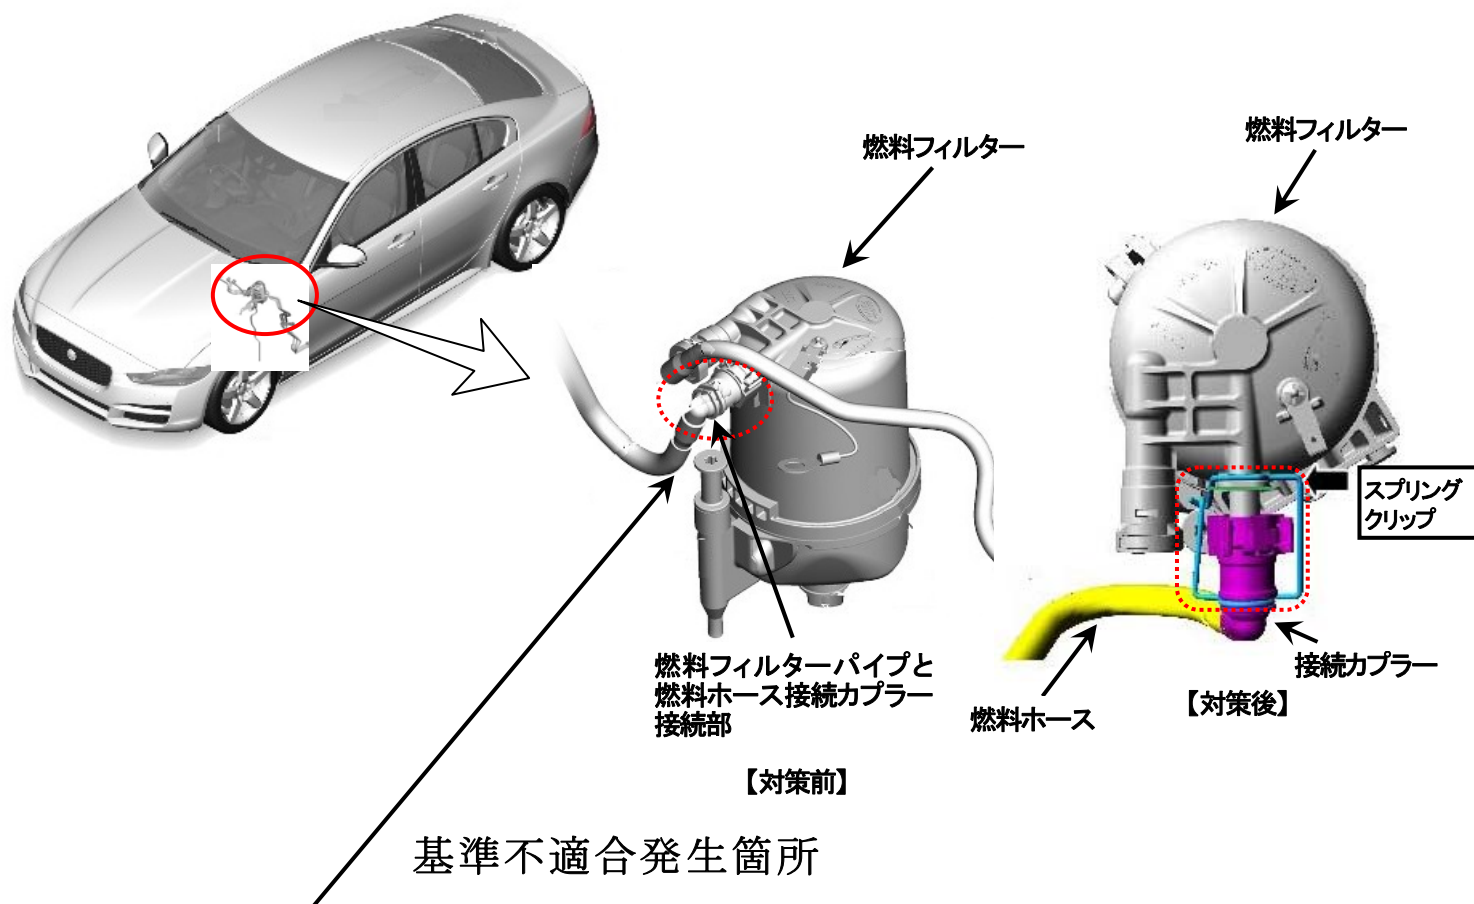
燃料装置において、燃料フィルターの振動に対する評価が不十分なため、燃料ホース接続部がエンジン振動等により磨耗することがある。そのため、そのままの状態で使用を続けると、当該接続部の磨耗が進展し、燃料ホースが外れて燃料が漏れ、燃料供給ができず、最悪の場合、走行中にエンジンが停止し、再始動できなくなるおそれがある。

全車両、燃料フィルターと燃料ホース接続部に対策品（スプリングクリップ）を取り付ける。

識別：対策部品「スプリングクリップ」が取付けられていることで識別出来る。
