## 改善箇所説明図

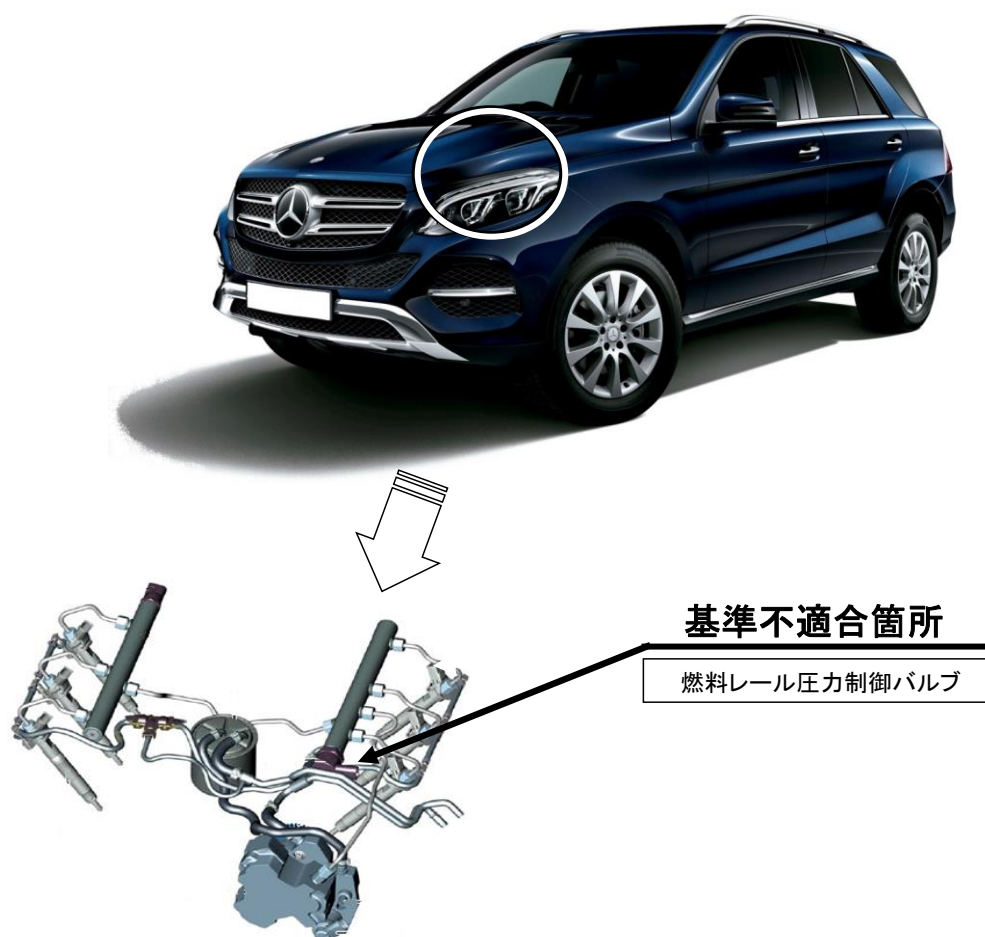
注：   は、点検し、必要な場合は交換する部品を示す

燃料装置において、燃料レール圧力制御バルブ内のシーリング組付けが不適切なため、コネクタ部から燃料が漏れることがある。そのため、燃料がエンジンハーネスを伝い、エンジン制御モジュールに浸透すると、エンジンチェックランプ(MIL)が点灯し、排出ガス中のNO<sub>x</sub>の排出量が、保安基準第31条の基準に適合しなくなり、最悪の場合、エンジンの始動ができなくなるおそれがある。

全車両、燃料レール圧力制御バルブのコネクタを点検し、燃料の侵入がある場合は、燃料レール圧力制御バルブを良品に交換し、影響を受けている部品を新品に交換する。
