## 改善箇所説明図

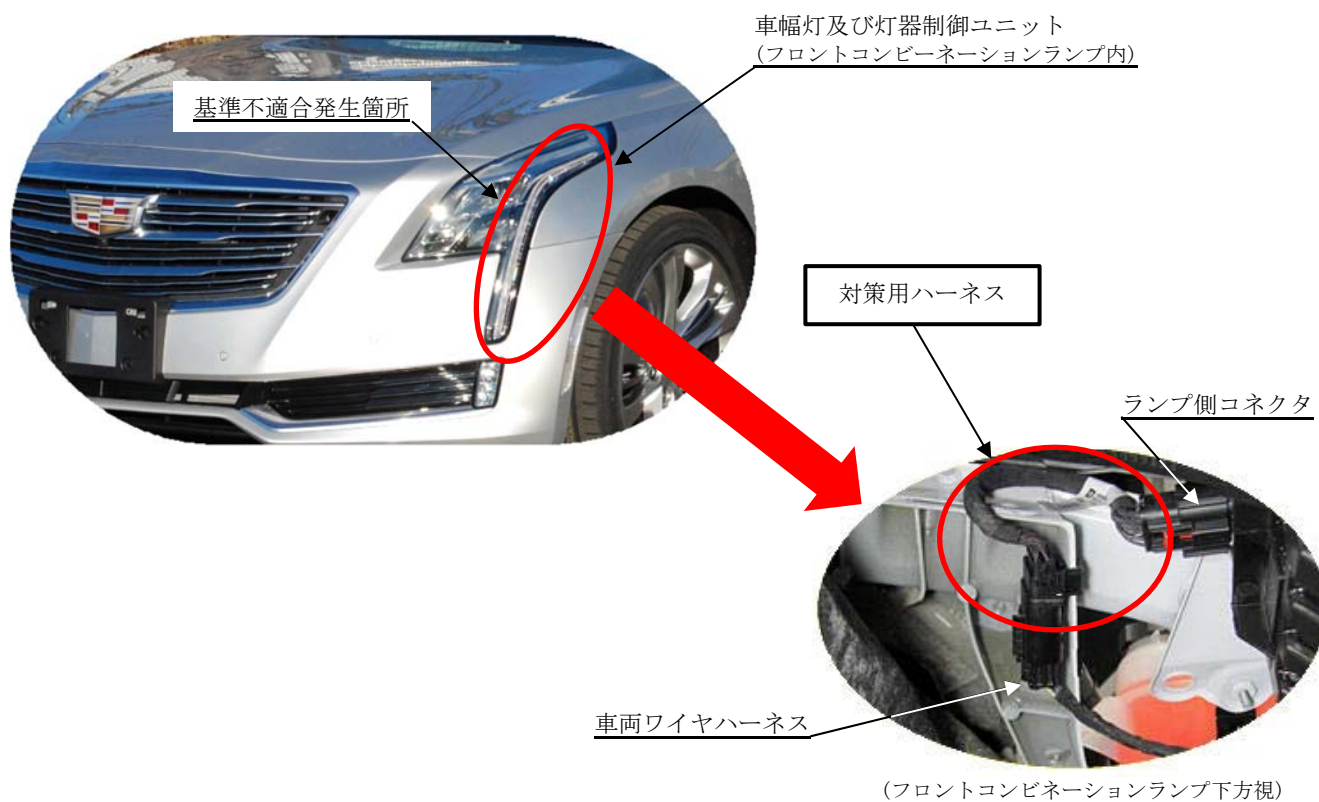
注：□ は、追加する部品を表す。

車幅灯において、灯器制御ユニットの電気回路が不適切なため、車両制御ユニットからの車幅灯制御信号を適切に処理することが出来ず、車幅灯の最大光度が基準値を超え、保安基準第 34 条に適合しない。

全車両、左右フロントコンビネーションランプと車両ワイヤハーネス間に対策用ハーネスを取り付ける。

左側ストラットタワー部に青色ペイントを塗布する。
