## 改善箇所説明図

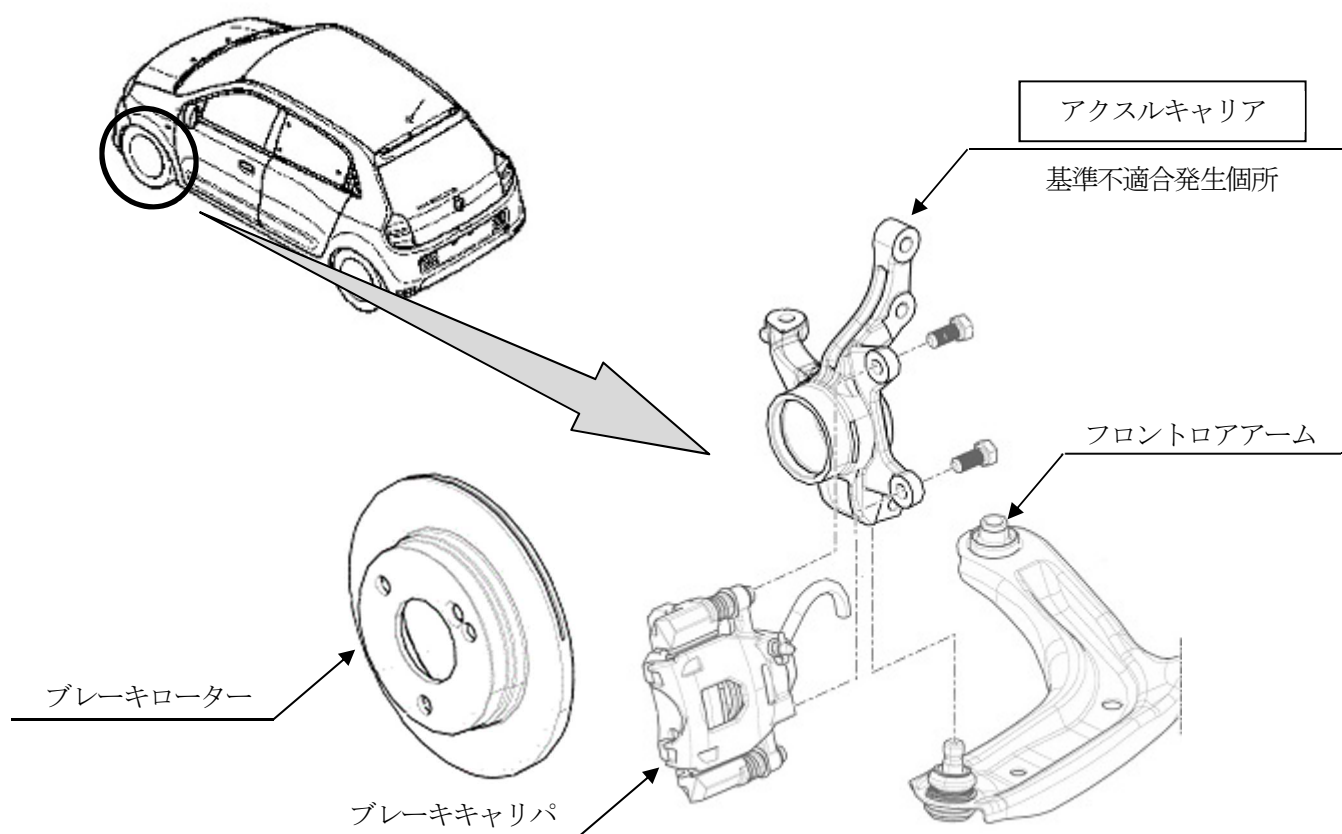
かじ取装置において、左前輪のアクスルキャリアの製造が不適切なため、悪路走行時等の衝撃により、当該アクスルキャリアに亀裂が生じることがある。そのため、そのままの状態で使用を続けると、亀裂が進展し、アクスルキャリアが破損し、最悪の場合、操舵不能または、走行不能になるおそれがある。

全車両、アクスルキャリアの製造記号を確認し、該当する場合はアクスルキャリアを良品と交換する。
