## 改善箇所説明図

## 基準不適合発生箇所

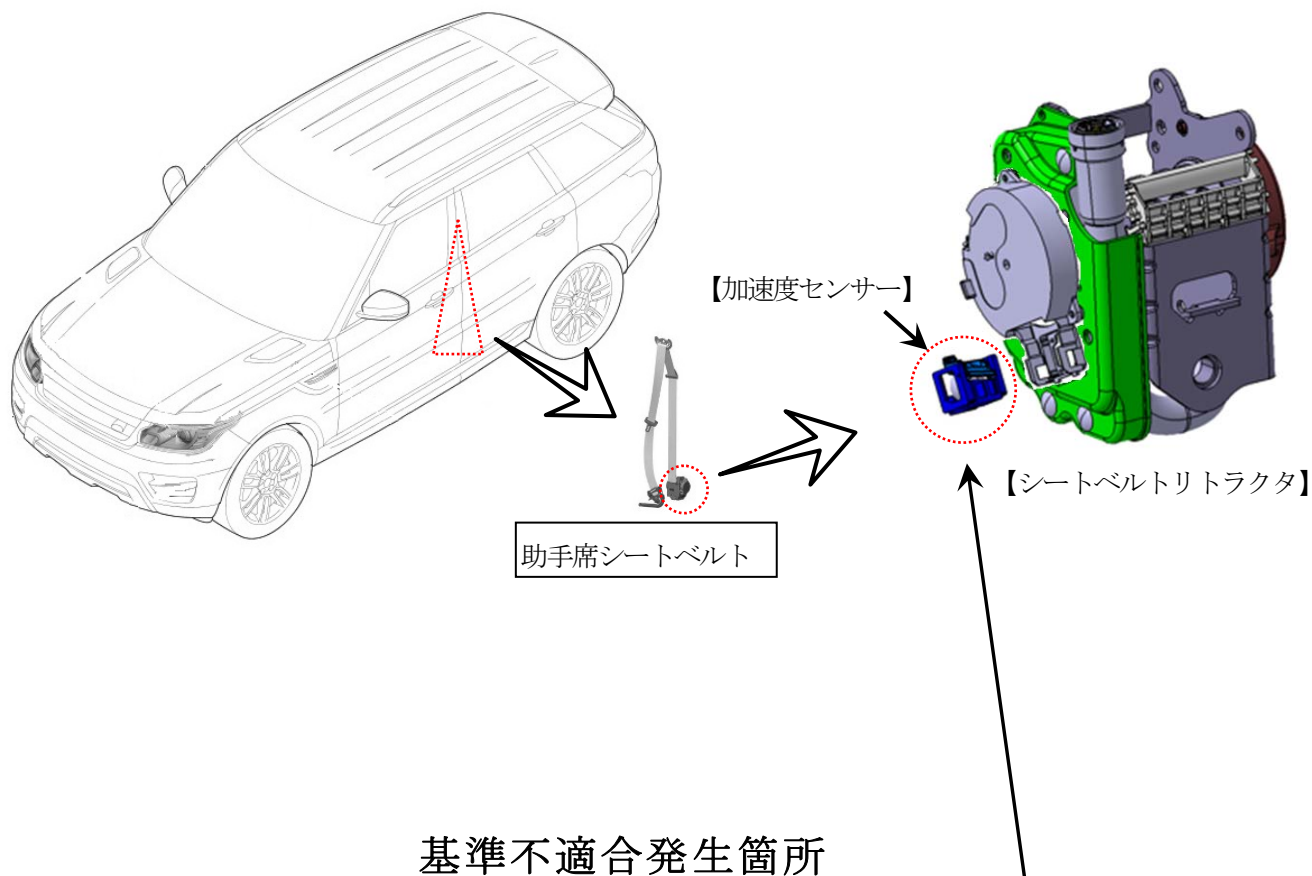
助手席シートベルトにおいて、シートベルトリトラクタ（ベルト巻取り装置）の製造が不適切なため、急ブレーキ時等にシートベルトが固定されないことがある。そのため、衝突時に乗員を拘束できず、最悪の場合、乗員が過度の傷害を負うおそれがある。

全車両、助手席シートベルトを良品に交換する。

助手席ドアチェックアームのボディ上側取付けボルトに白ペイントを塗布する。
