## 改善箇所説明図

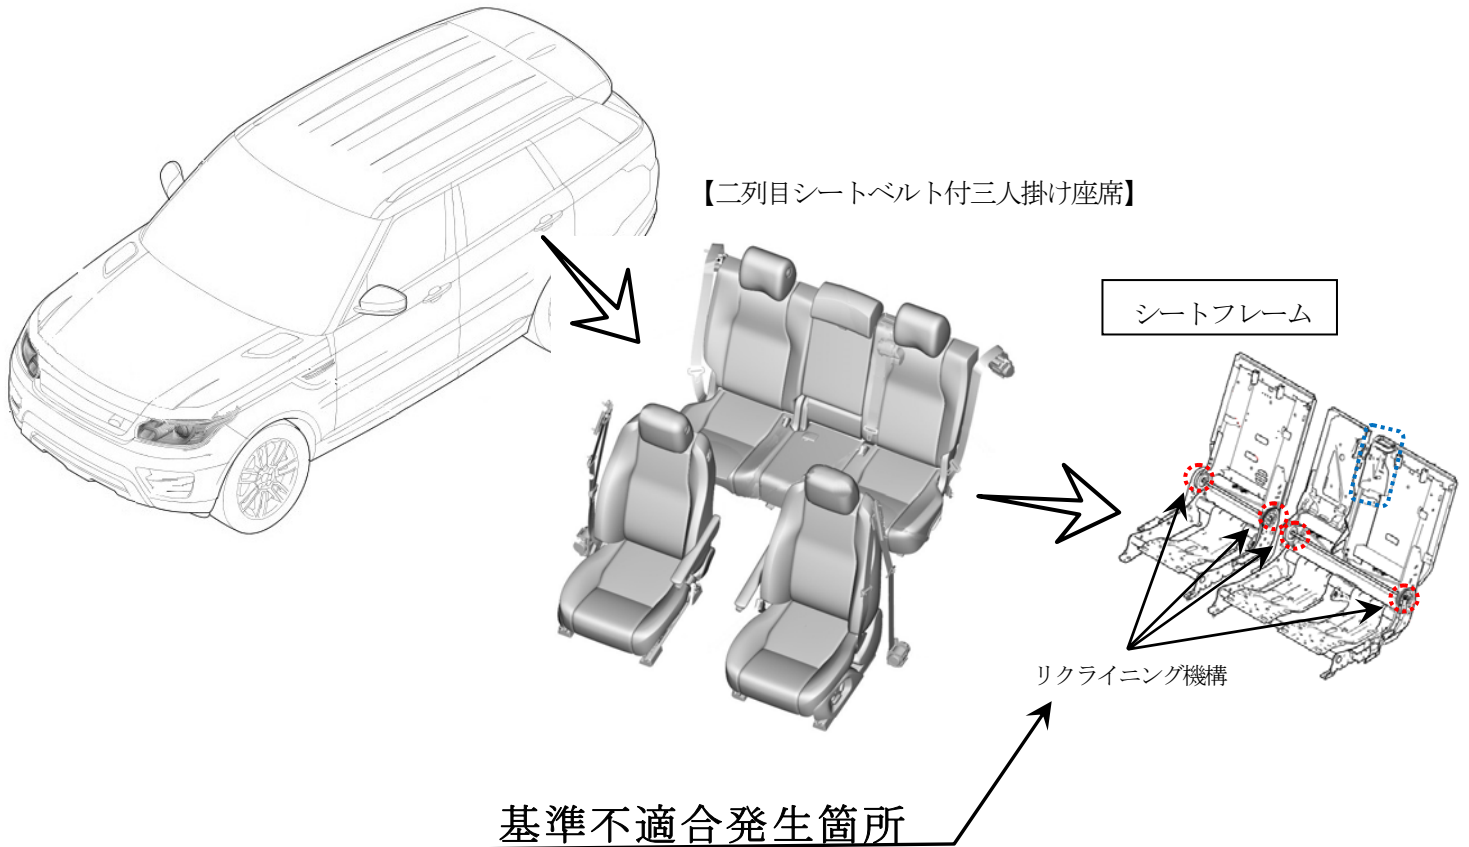
二列目の後部座席において、シートフレームの組付け指示が不適切なため、リクライニング機構が正しく組み付けられていないものがある。そのため、座席の背もたれが固定されず、急ブレーキ時等に背もたれが前方に倒れ、最悪の場合、乗員が過度の傷害を負うおそれがある。

全車両、リクライニング機構を点検し、組付け不良が確認された場合は、シートフレームを良品と交換する。

左リヤドアチェックアームのボディ上側取付けボルトに白ペイントを塗布する。
