## 改善箇所説明図

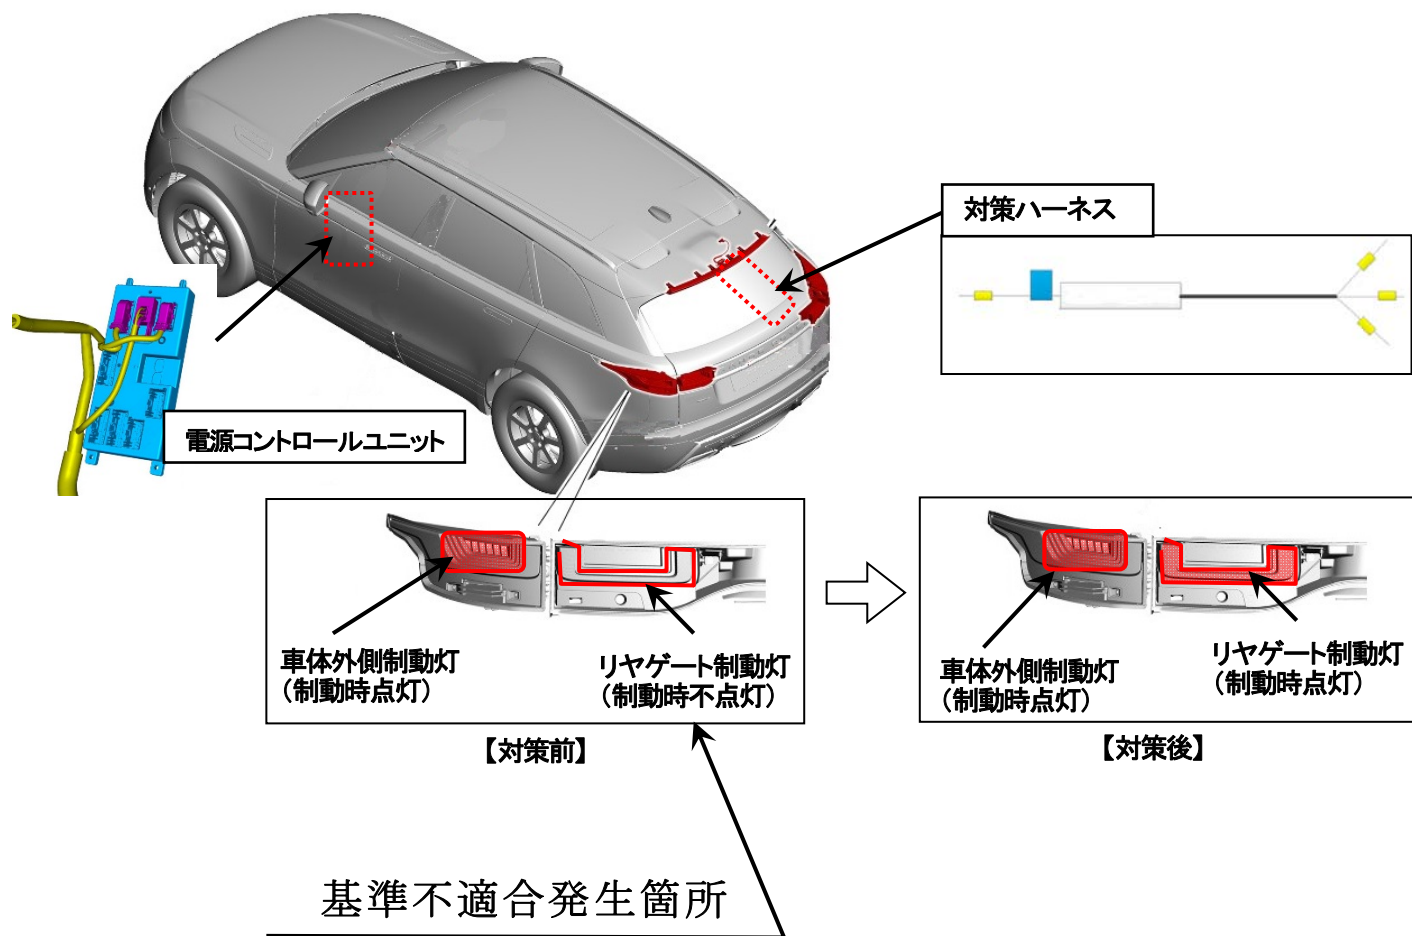
制動灯において、電気回路の設計が不適切なため、リヤゲート部に取り付けられた制動灯が点灯しない。そのため、保安基準第39条の基準に適合しない。

全車両、電源コントロールユニットのプログラムを変更し、対策ハーネスを追加する。なお、対策部品の準備に時間を要することから、まずは全ての使用者に対しダイレクトメール等により連絡し、対策部品の準備ができた段階で再度連絡し、改善措置を行う。

対策によりリヤゲート制動灯が点灯することで識別出来る。
