## 改善箇所説明図

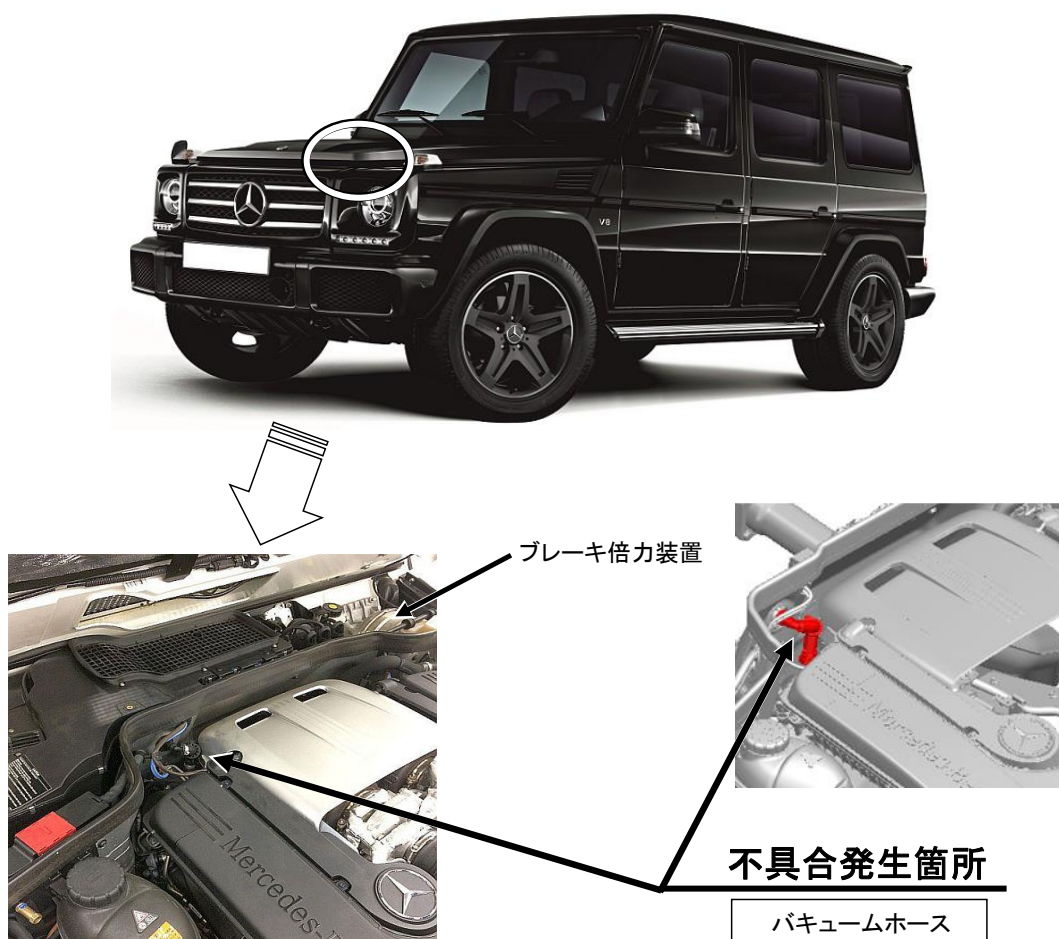
ブレーキ倍力装置用のバキュームホースの製造が不適切なため、使用過程において内壁が剥離して管内を塞ぎ、負圧の供給が不足することがある。そのため、倍力装置の機能が低下し、最悪の場合、ブレーキペダルの操作力が増大し、制動距離が長くなるおそれがある。

注：  は、交換する部品を示す

全車両、バキュームホースを良品と交換する。
