## 改善箇所説明図

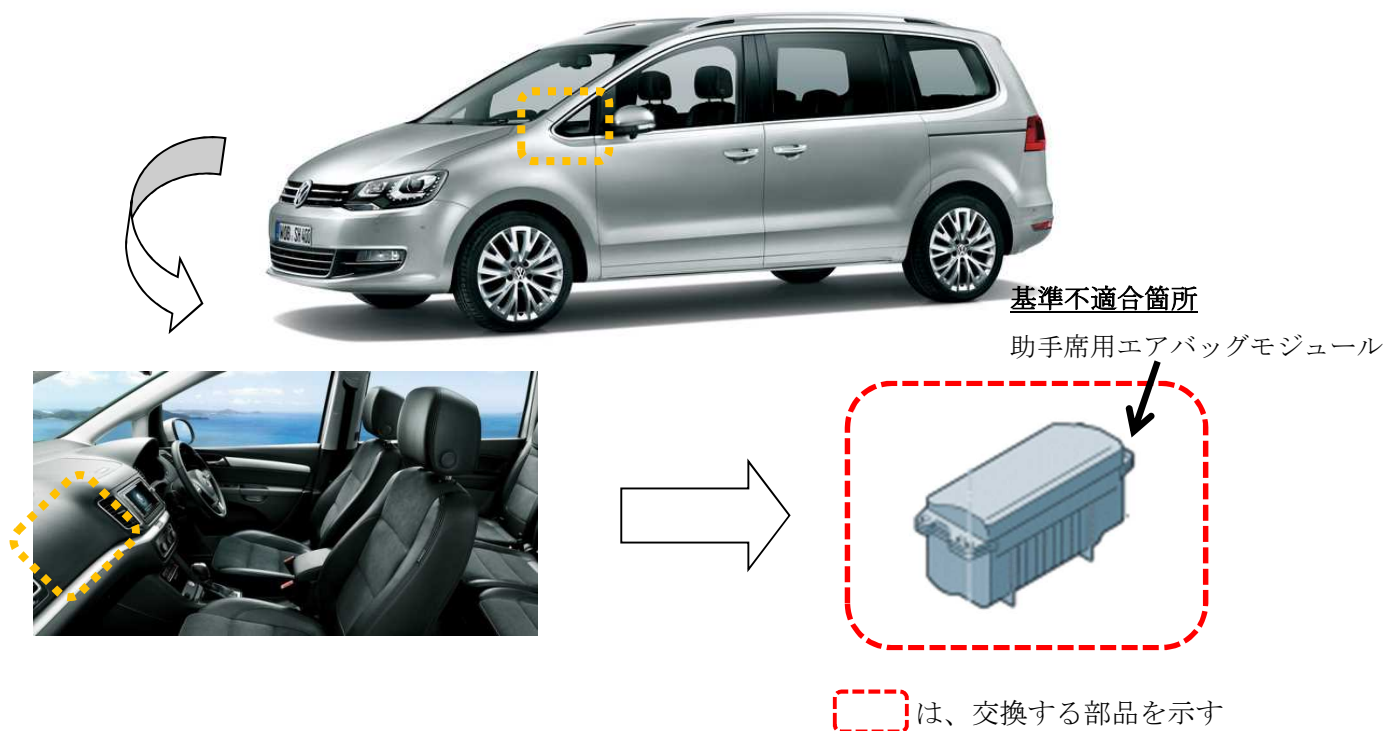
助手席用エアバッグモジュールにおいて、インフレーター製造が不適切なため、エンドキャップとイグナイターキャリアが正しく溶接されていないものがある。そのため、エアバッグ展開時のガスの圧力により溶接部に亀裂が生じ、亀裂部よりガスが漏れてエアバッグの展開圧力が低下し、最悪の場合、乗員が過度の傷害を負うおそれがある。

全車両、助手席用のエアバッグモジュールを良品に交換する。

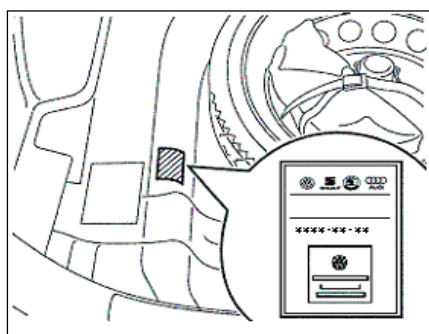
識別：キャンペーンステッカーに「69S9、日付（西暦・月・日の順）ワークショップスタンプ」を記入し、スペアタイヤ収納部左側面に貼りつける。
