## 改善箇所説明図

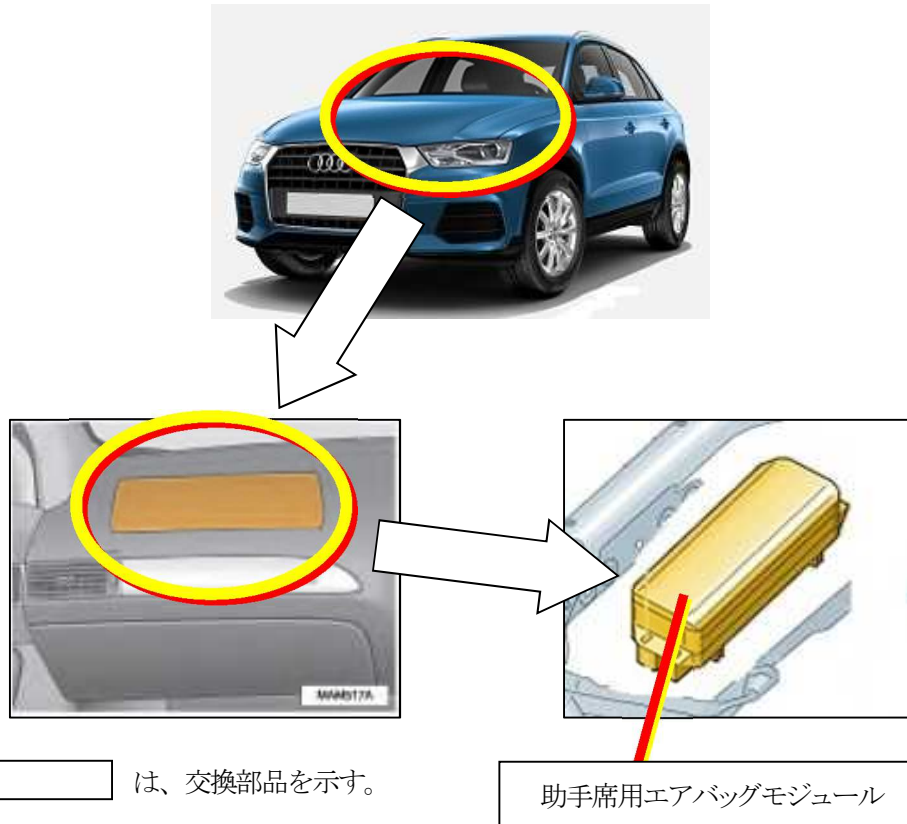
### 基準不適合発生箇所

助手席用エアバッグモジュールにおいて、インフレーター製造が不適切なため、エンドキャップとイグナイターキャリアが正しく溶接されていないものがある。そのため、エアバッグ展開時のガスの圧力により溶接部に亀裂が生じ、亀裂部よりガスが漏れてエアバッグの展開能力が低下し、最悪の場合、乗員が過度の傷害を負うおそれがある。

全車両、助手席側のエアバッグモジュールを良品に交換する。

識別：車両識別プレートの下側に、橙色で直径5mm程度のマークを塗布する。
