## 改善箇所説明図

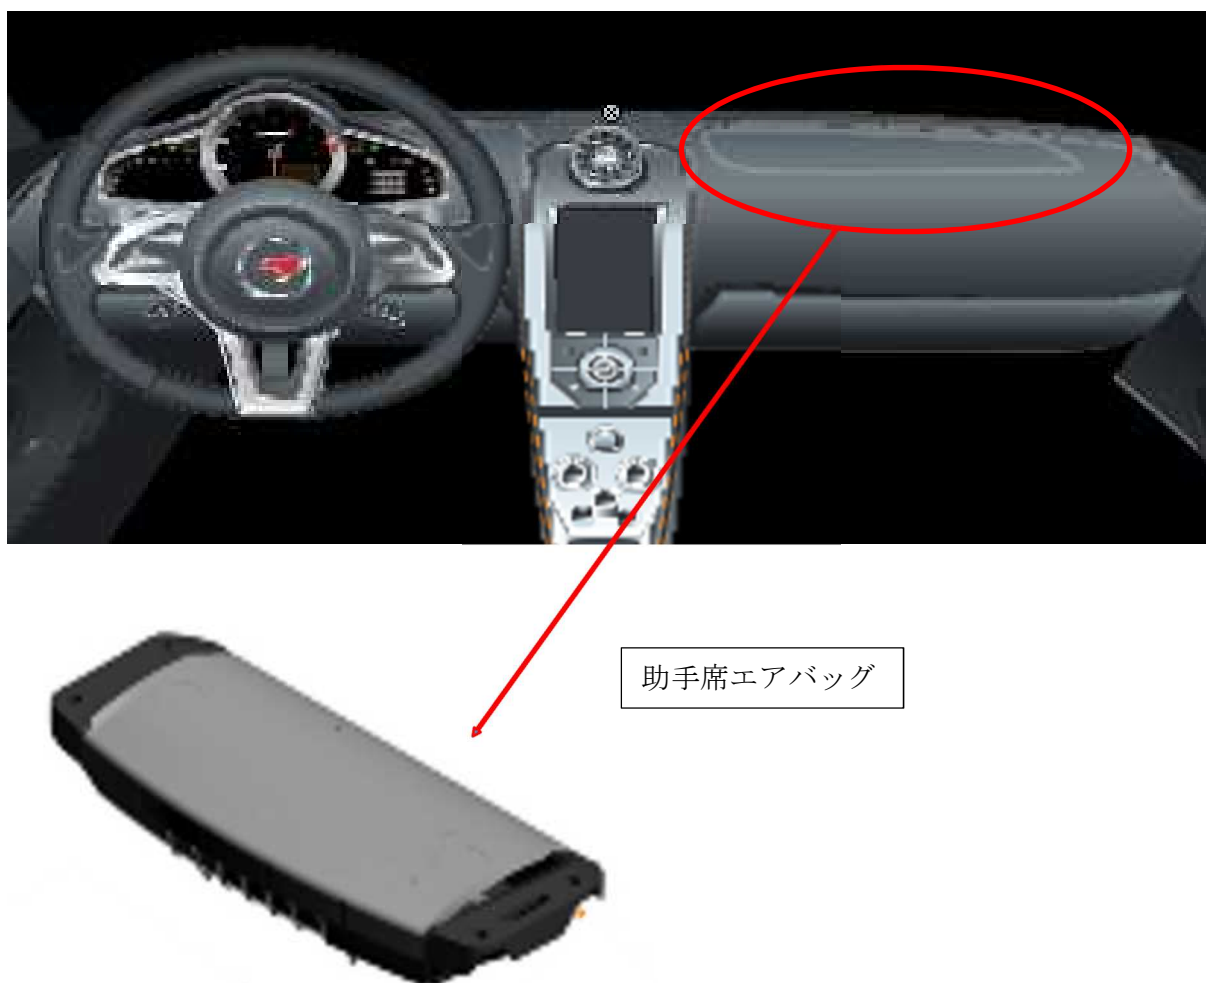
助手席用エアバッグのインフレーター(膨張装置)において、ガス発生剤の吸湿防止が不適切であった場合、高い湿度の環境下で大きな温度変化を繰り返すと、ガス発生剤が劣化することがある。そのため、エアバッグ展開時にインフレーター容器が破損するおそれがある。

全車両、助手席エアバッグユニットを対策品と交換する。  
なお、対策品の準備に時間を要するため、まず全ての使用者に対しダイレクトメール等により連絡し、対策品が準備できた段階で再度連絡し、交換作業を行う。
