## 改善箇所説明図

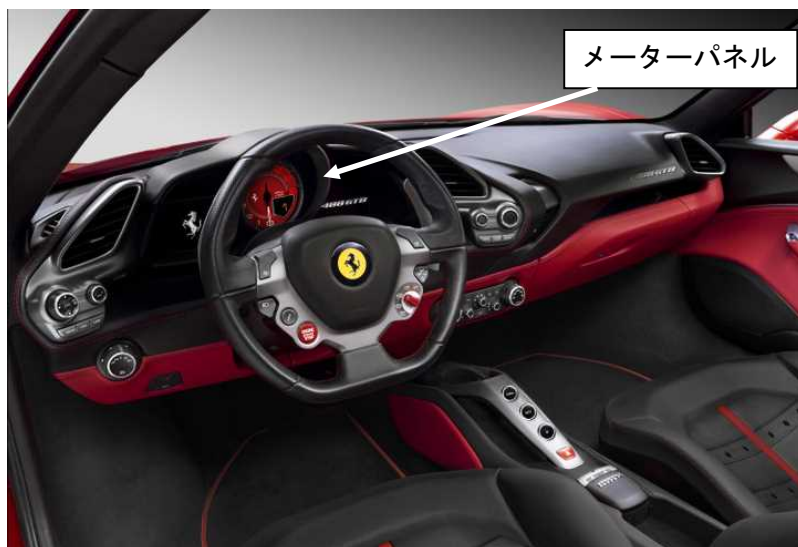
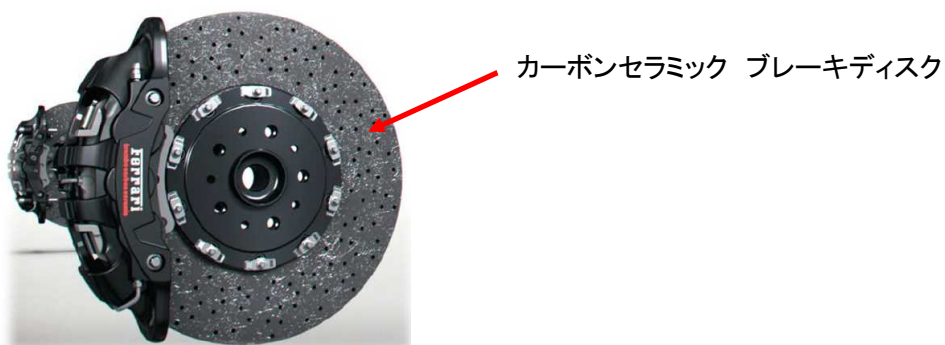
ブレーキディスクの磨耗量を計算するメーターパネルのソフトウェアが不適切なため、特定の条件において、計算された磨耗量がリセットされてしまう。そのため、ブレーキディスク摩耗の警告灯が点灯せず、最悪の場合、ブレーキディスクが破損するおそれがある。

全車両、メーターパネルのソフトウェアを書き換える。

識別: 改善済車両には車台番号打刻の右側に黄色ペイントを塗布する。
