## 改善箇所説明図

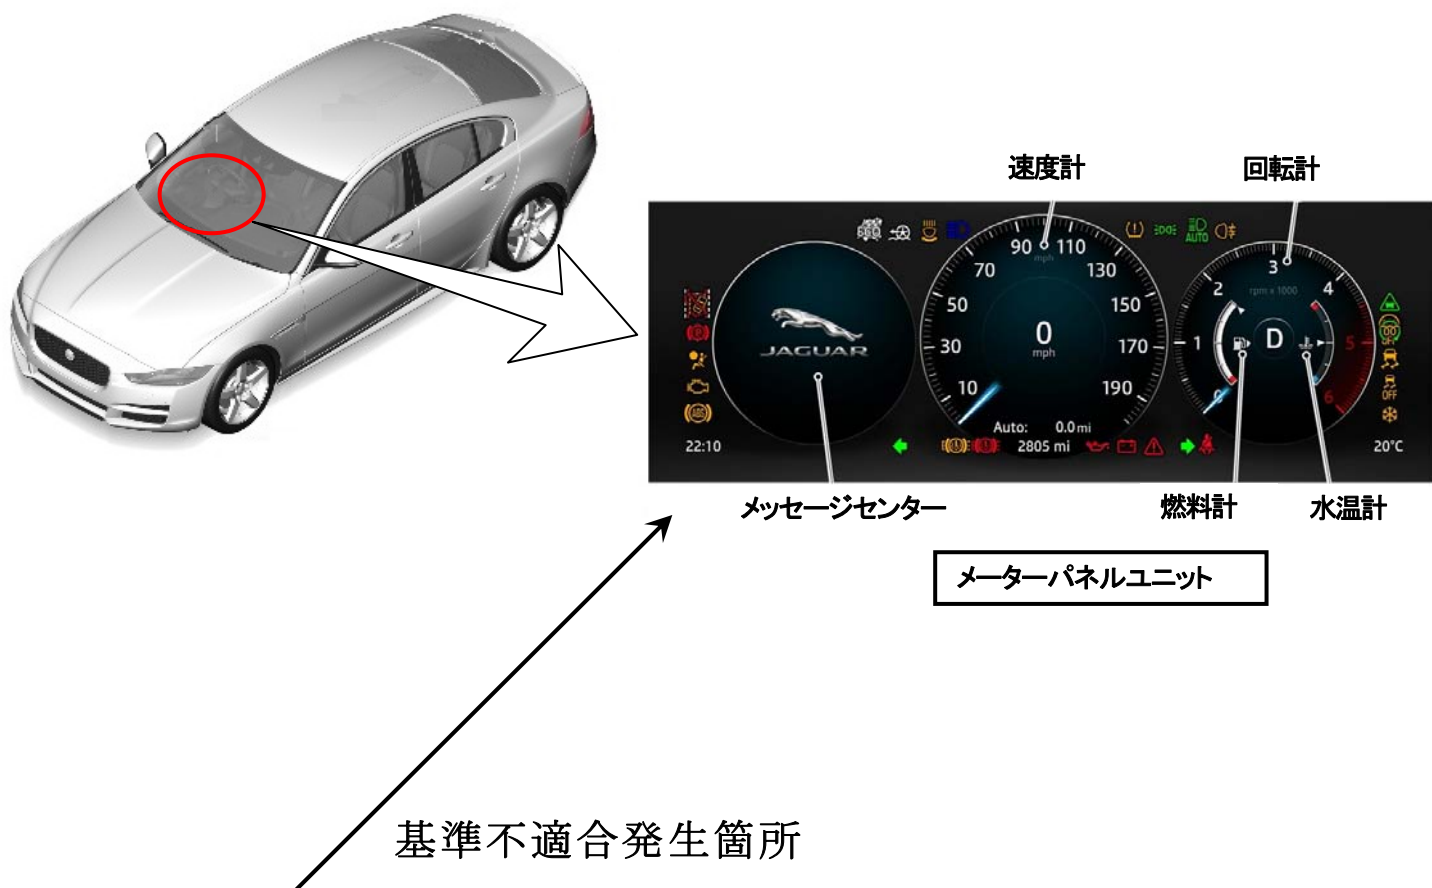
メーターパネルユニットの制御プログラムが不適切なため、当該ユニットの内部温度を誤って異常検知し、強制的に再起動することがある。そのため、走行中にメーターパネルが消灯し、速度計または警告灯等が表示されないおそれがある。

全車両、メーターパネルユニットの制御プログラムを対策プログラムに書き換える。

識別：ボンネット内のバッテリープラス端子キャップ内に白ペイントを塗布する。
