## 改善箇所説明図

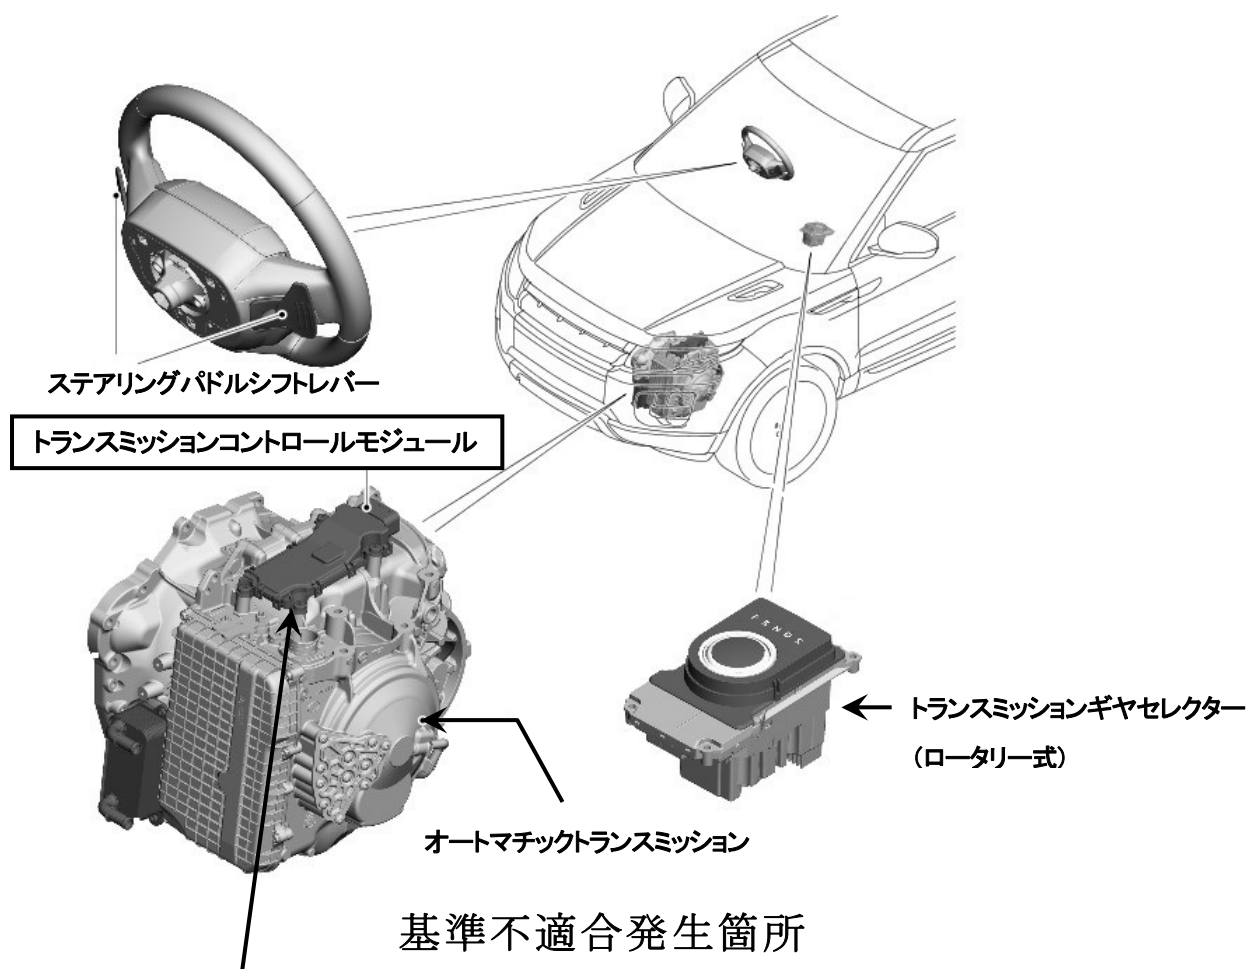
トランスミッションコントロールモジュールのプログラムが不適切なため、シフト制御用センサー配線接続端子の製造上のばらつきによる電気抵抗変化を異常として検知することがある。そのため、走行中に警告灯が点灯し、ギヤがニュートラルになり走行不能となるおそれがある。

全車両、トランスミッションコントロールモジュールの制御プログラムを対策プログラムに書き換える。

識別：トランスミッションコントロールモジュールコネクタ部に白ペイントを塗布する。
