## 改善箇所説明図

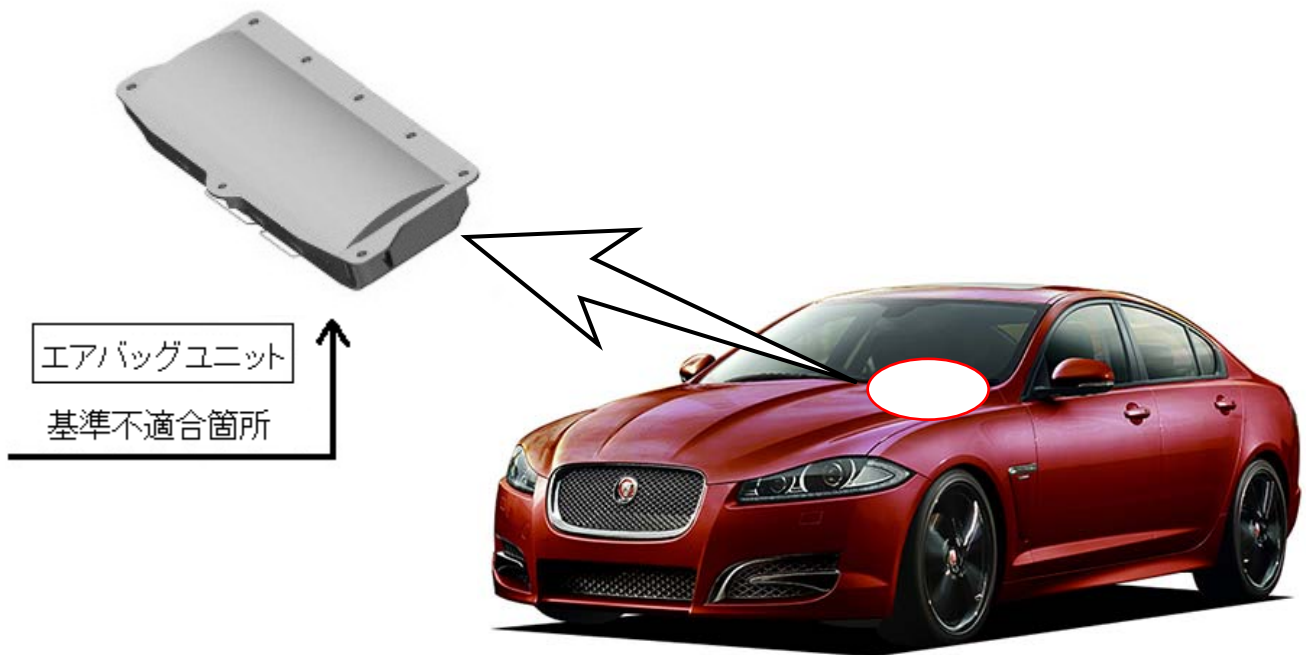
### 基準不適合発生箇所

助手席用エアバッグのインフレーター（膨張装置）において、ガス発生剤の吸湿防止が不適切であった場合、高い湿度の環境下で温度変化を繰り返すと、ガス発生剤が劣化することがある。そのため、エアバッグ展開時にインフレーター容器が破損するおそれがある。

全車両、エアバッグユニットを対策品に交換する。なお、対策品の準備に時間を要することから、まずは全ての使用者に対しダイレクトメール等により連絡し、対策品の準備ができた段階で古い車両の使用者から再度連絡し、交換作業を行う。

助手席ドアチェックアームのボディ下側取付けボルトに白ペイントを塗布する。
