## 改善箇所説明図

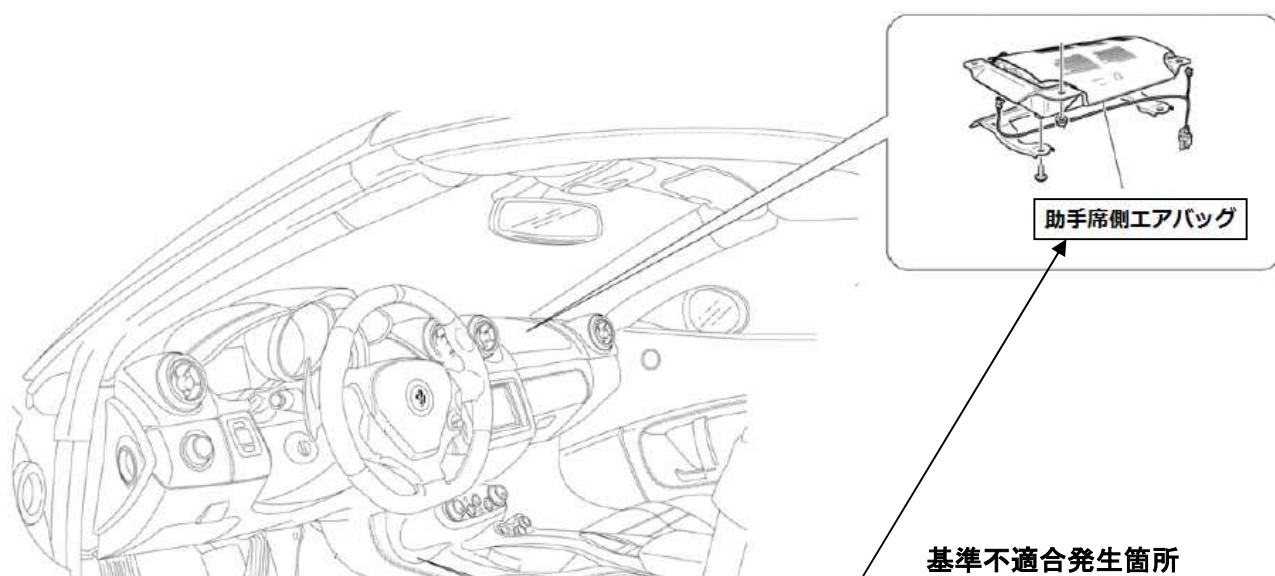
助手席側エアバッグのインフレーター(膨張装置)において、高温多湿な状態で長期間の温度変化にさらされると、火薬が劣化し、エアバッグ展開時にインフレーター容器が破損して、乗員が負傷するおそれがある。

全車両、助手席側エアバッグユニットを対策品と交換する。

注：  は、交換部品を示す。
