## 改善箇所説明図

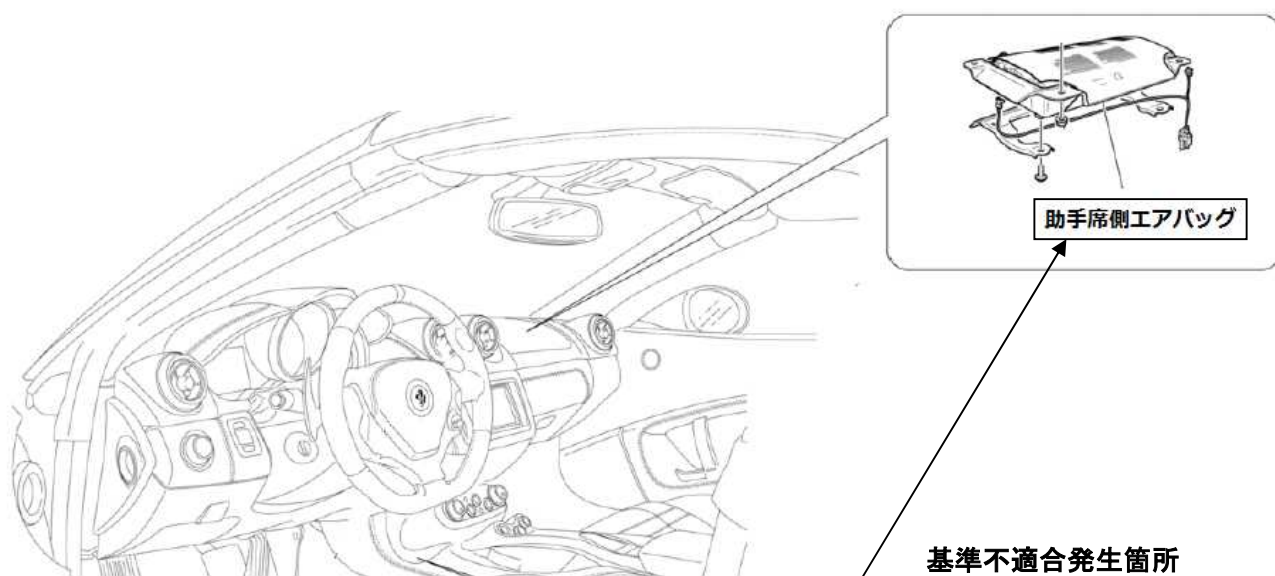
助手席側エアバッグのインフレーター(膨張装置)において、高温多湿な状態で長期間の温度変化にさらされると、火薬が劣化し、エアバッグ展開時にインフレーター容器が破損して、乗員が負傷するおそれがある。

全車両、助手席側エアバッグユニットを対策品と交換する。

注：  は、交換部品を示す。

識別:改善済車両には車台番号打刻の左側に黄色ペイントを塗布する。
