## 改善箇所説明図

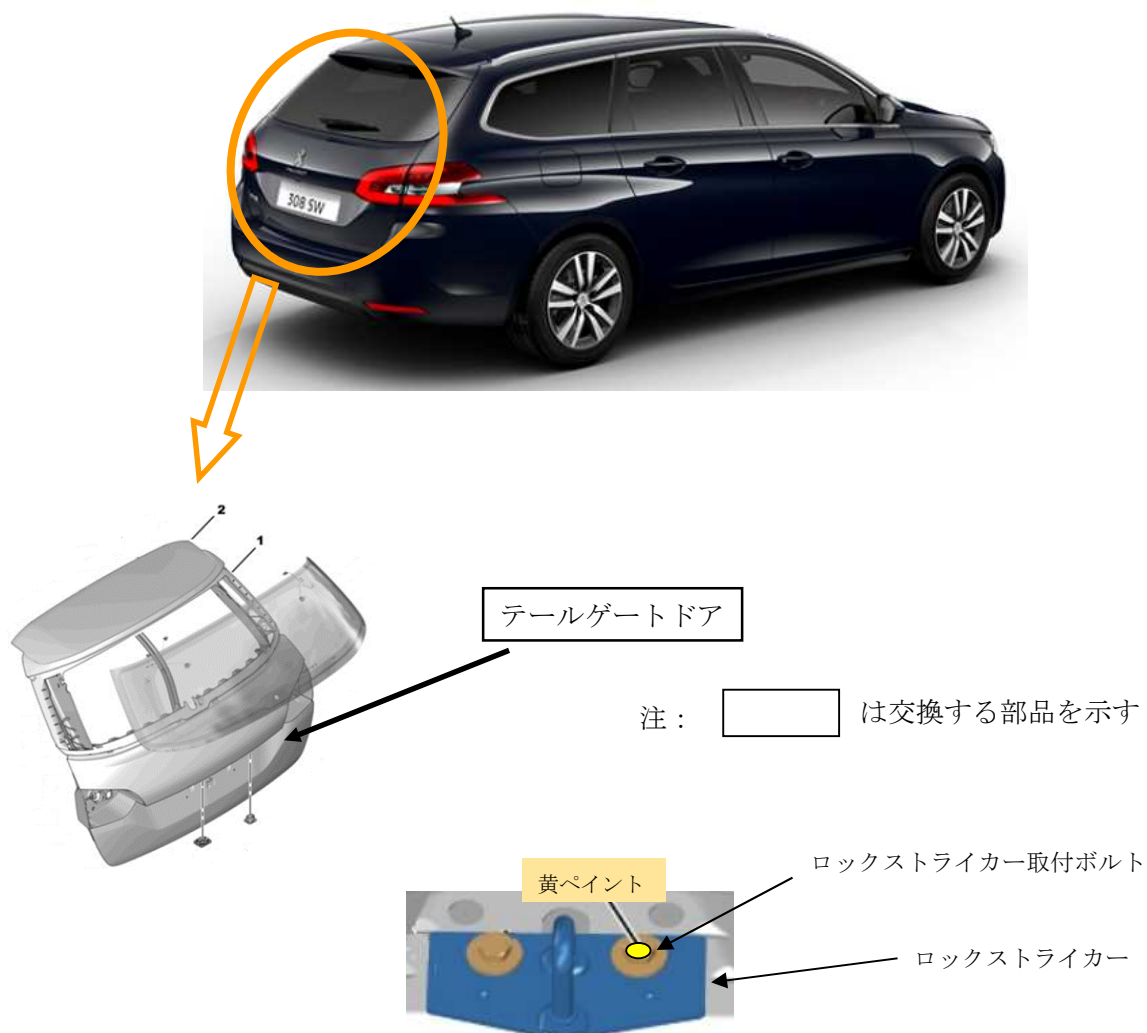
テールゲートドアにルーフスポイラーを取り付けるための接着剤が不適切なため、高温の環境下でルーフスポイラーが変形するものがある。そのため、そのままの状態ではテールゲートドアの開閉操作を行うと、ルーフスポイラーがルーフに接触し、テールゲートドアから剥がれて脱落するおそれがある。

全車両、テールゲートドアのシリアル番号を確認し、対象のものはテールゲートドアを良品に交換する。

テールゲートドアのロックストライカー取付ボルト（右側）に黄ペイントを塗る。
