## 改善箇所説明図

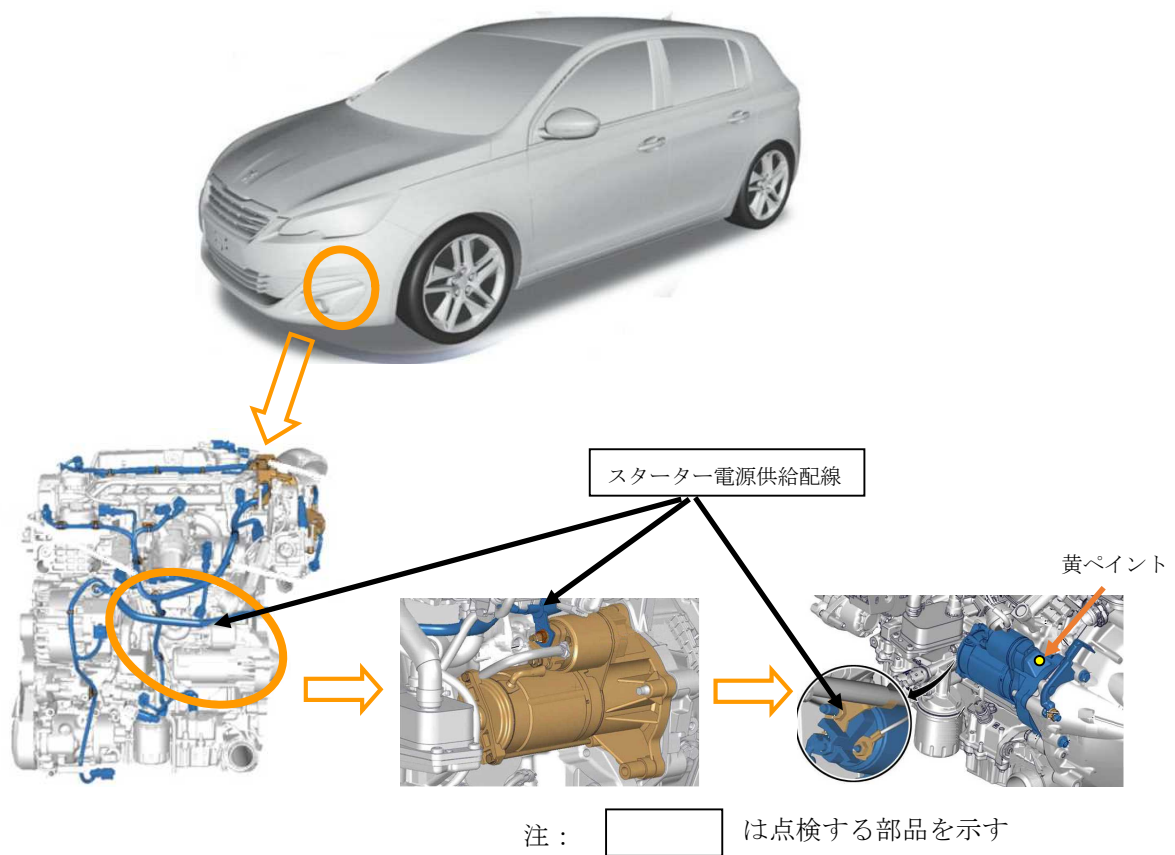
スターター電源供給ハーネスの取り付けが不適切なため、当該ハーネスがEGRバルブ周辺と接触するものがある。そのため、エンジンの振動等によりハーネスの被覆が損傷し、最悪の場合、短絡して火災に至るおそれがある。

全車両、スターター電源供給ハーネスを点検し、取り付け位置に誤りがあった場合は、正しい位置に変更する。また、被覆が損傷していた場合は当該ハーネスを新品と交換する。

エンジンスターター本体に黄ペイントを塗る。
