## ②改善箇所説明図

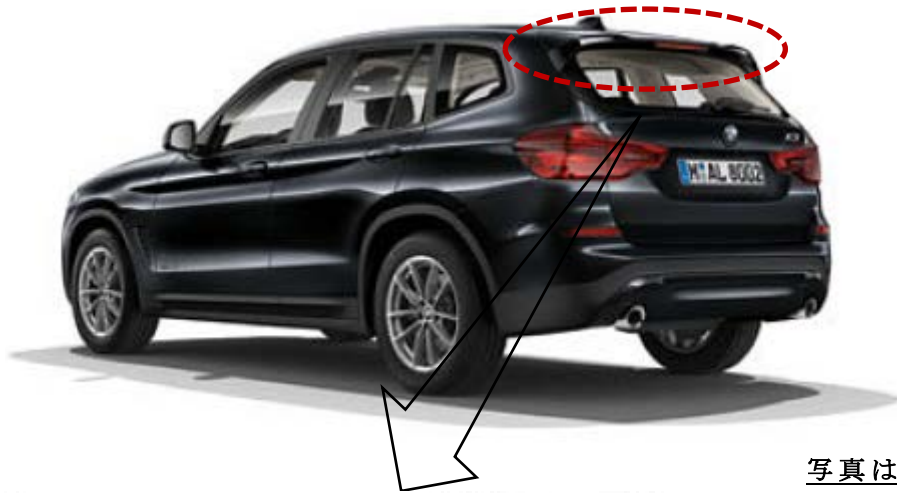
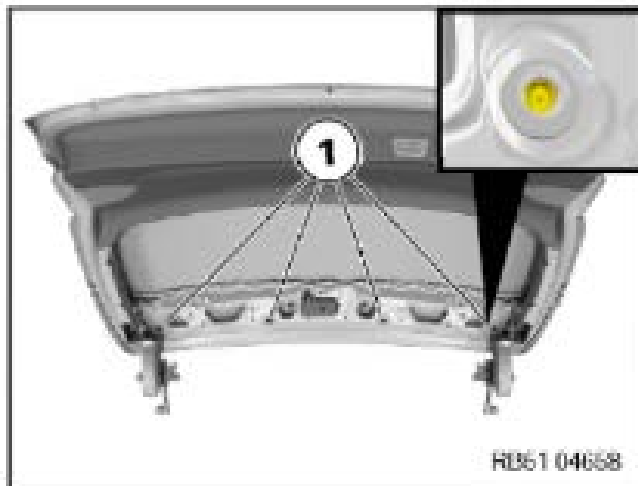
写真は左ハンドル車

基準不適合箇所

リアスポイラーのボルト

トランクリッドを開けた状態

リアスポイラーの製造工程管理が不適切なため、リアスポイラー取付けボルトが装着されていないものがある。そのため、走行中リアスポイラーから異音（風きり音）が発生し、最悪の場合、高速度で走行するとリアスポイラーが脱落するおそれがある。

全車両、当該ボルトが装着されているかを点検し、装着されていない場合は取り付ける。

識別：左フロントドアアヒンジ取り付けボルト（下側）の頭に黒ペンを塗布する。
