## 改善箇所説明図

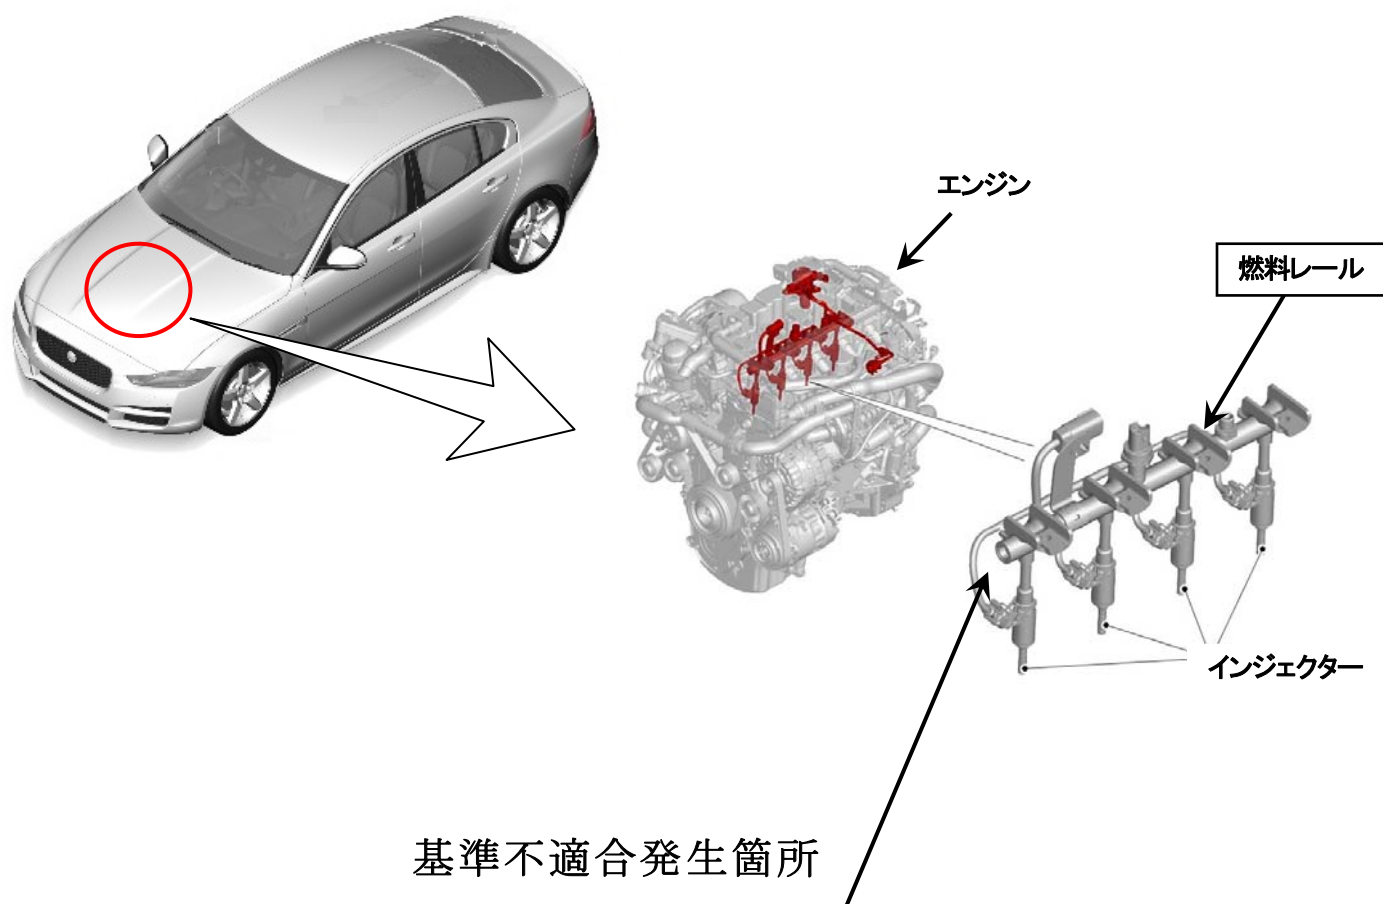
燃料レールの製造工程において、燃料レールエンドキャップのロウ付け加工が不適切なため、ロウの割れが発生するものがある。そのため、当該部位から燃料がにじみ、最悪の場合、火災に至るおそれがある。

全車両、燃料レールを良品と交換する。

**識別：**燃料レールの前端部キャップに白ペイントを塗布する。
