## 改善箇所説明図

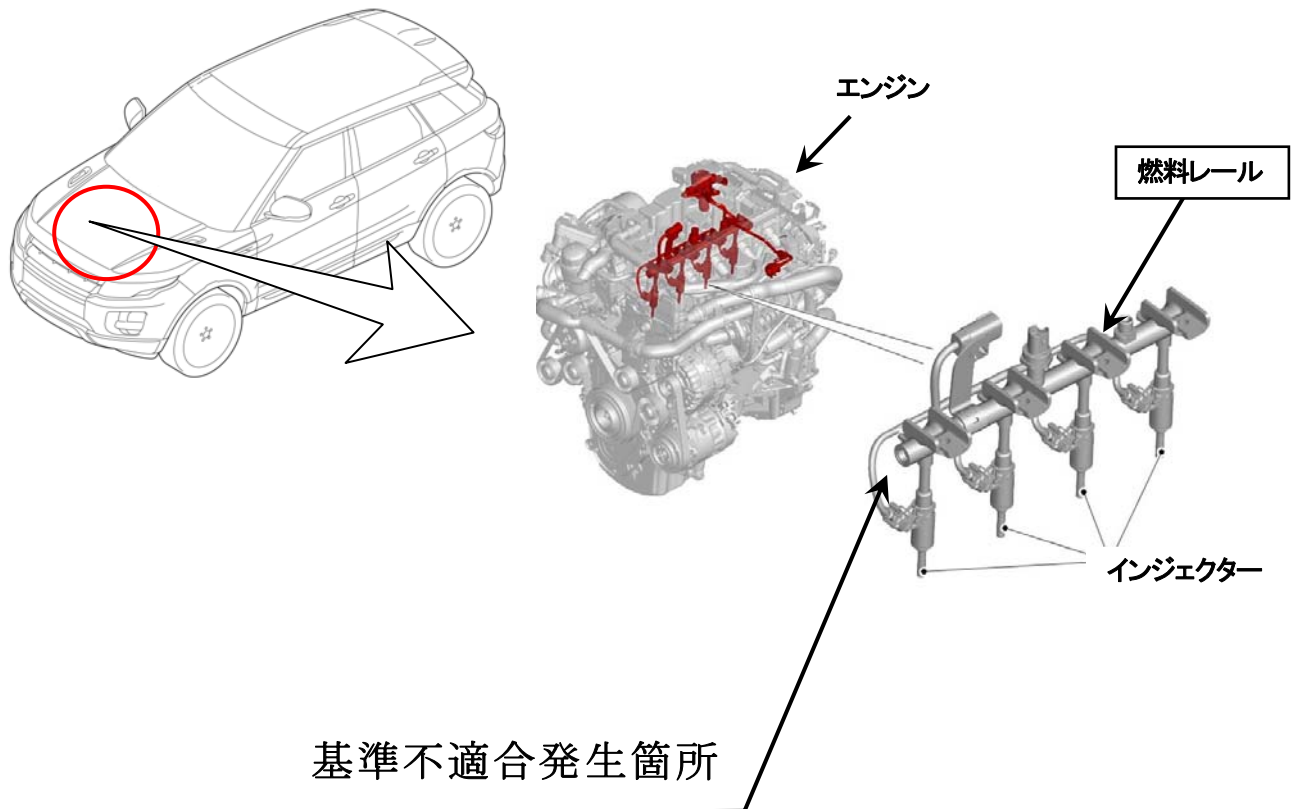
燃料レールの製造工程において、燃料レールエンドキャップのロウ付け加工が不適切なため、ロウの割れが発生するものがある。そのため、当該部位から燃料がにじみ、最悪の場合、火災に至るおそれがある。

全車両、燃料レールを良品と交換する。

識別：燃料レールの前端部キャップに白ペイントを塗布する。
