## 改善箇所説明図

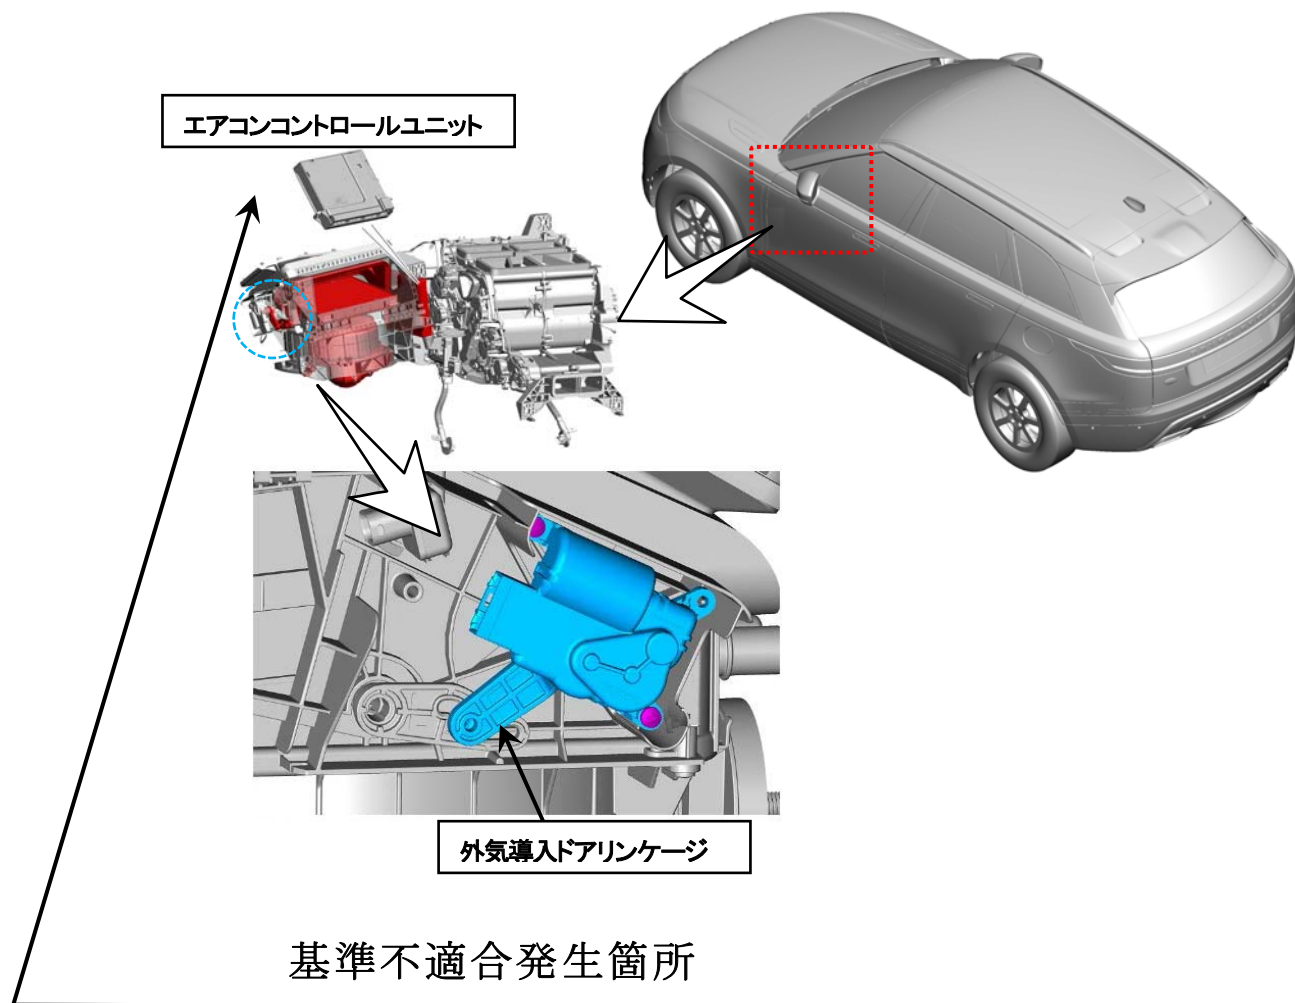
エアコンコントロールユニットにおいて、外気導入口の開閉を制御するプログラムが不適切なため、外気導入口が全閉位置にあるにもかかわらずモーターが停止せずに作動し続けることがある。そのため、外気導入口の開閉リンケージが破損若しくは外れて外気の導入が出来なくなり、最悪の場合、前面ガラスのくもりが取れなくなるおそれがある。

は交換、および対策を行う部品を示す。

全車両、エアコンコントロールユニットのプログラムを対策したものに書き換える。また、外気導入ドアリンケージを新品と交換する。

助手席グローブボックス下部の内側クリップに白ペイントを塗布する。
