## 改善箇所説明図

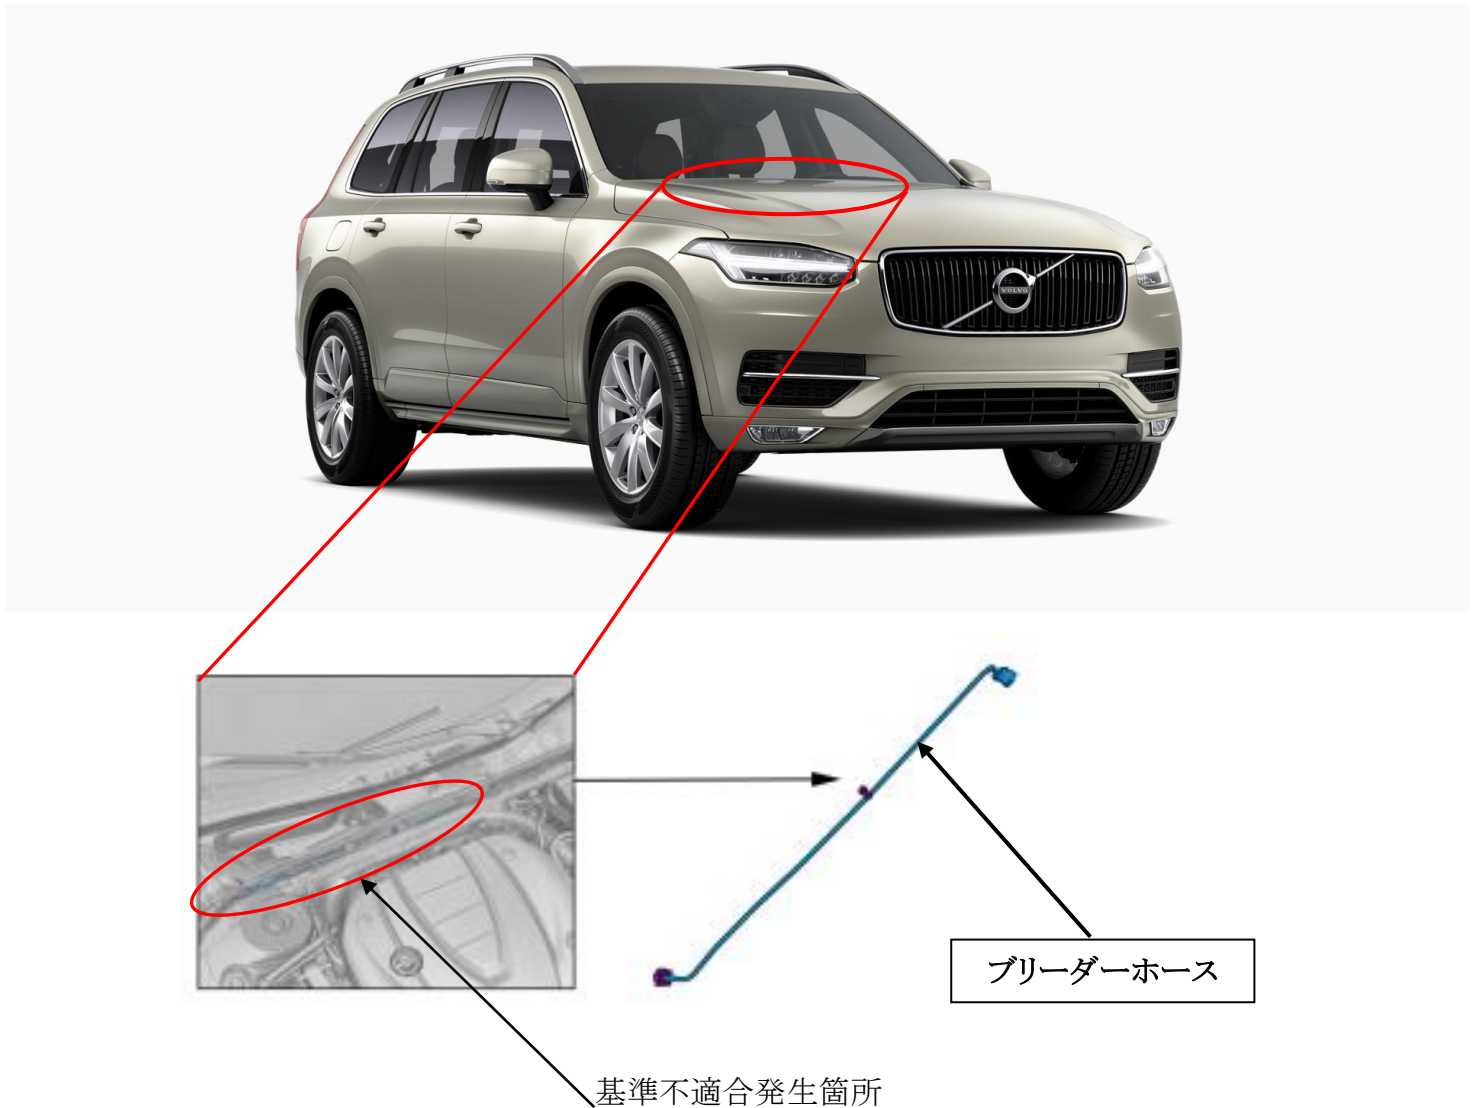
エンジン冷却装置において、リザーバタンクとエンジンを繋ぐホース(ブリーダーホース)のコネクタ部の径が設計より細いため、取付強度が不足し、コネクタ部に亀裂が生じるものがある。そのため、冷却水が漏れ警告灯が点灯し、最悪の場合、オーバーヒートに至るおそれがある。

全車両、ブリーダーホースを良品に交換する。

助手席側ドアヒンジ部へ黄色ペイントを塗布する。
