## 改善箇所説明図

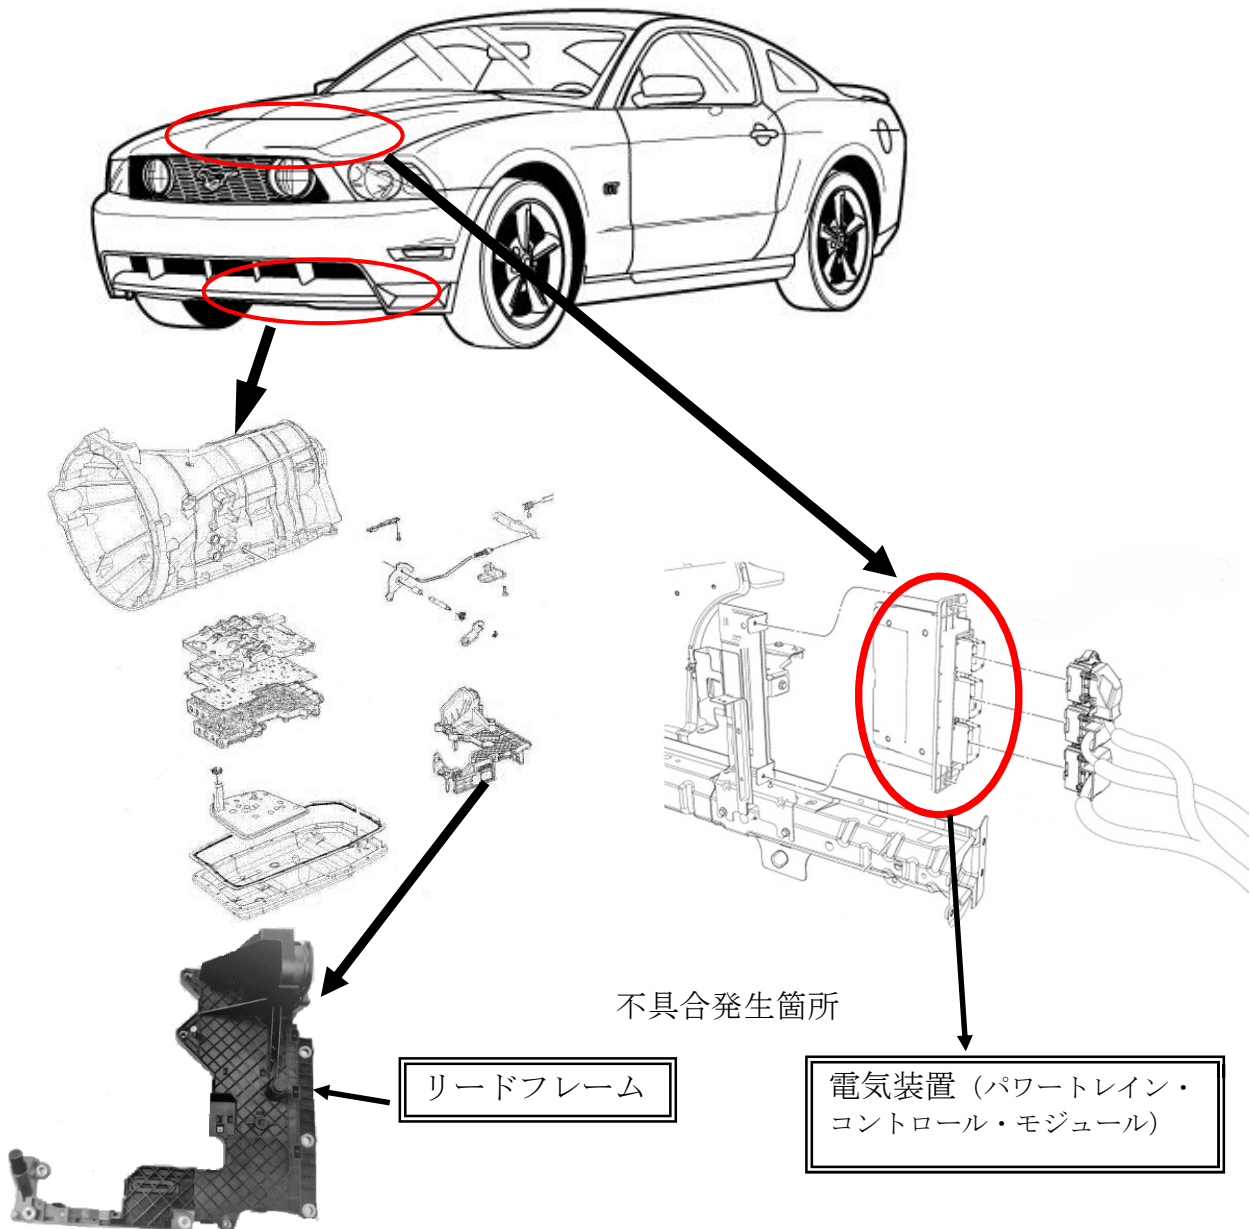
オートマチックトランスミッションにおいて、リードフレーム内の電気基板の半田付けが不適切なため、熱影響により亀裂が生じ、走行中に車速信号がPCM（パワートレインコントロールモジュール）に送信されない事がある。また、PCMのプログラムが送信されない場合、1速ギアに変速する。そのため、高速走行中に車速信号がPCMに送信されないとギアが1速に入り、車両が急減速して走行安定性を損なうおそれがある。

全車両、PCMプログラムを対策プログラムに書き換える。また、全車両、診断機による診断を実施し、故障コードが確認できたものについてはリードフレーム一式を良品に交換する。なお、故障コードが確認されないものについては、保証延長を行う。

識別：フロントドア右側のドア・チェッカーの下側ボルトに黄色いペイントを塗布する。
