## 改善箇所説明図

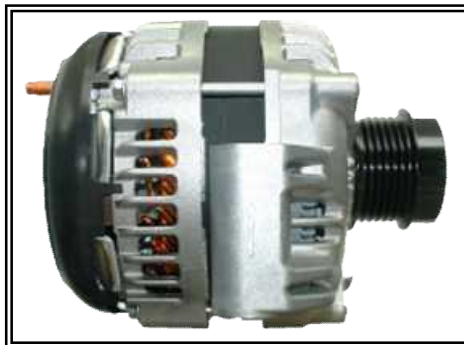
### オルタネータ

### 基準不適合発生箇所

オルタネータにおいて、製造時に発電容量の不十分なオルタネータを組み付けたものがある。そのため、電動油圧式パワーステアリングの操作を行うなど、電気を多く消費すると、オルタネータに電気負荷が掛かり、オルタネータ内部のダイオードが発熱し、エンジンルームの高温と重なることで、ダイオードが熱疲労を起こし、通電しなくなることから充電不良となるほか、最悪の場合、ダイオードから出火し、火災に至るおそれがある。

全車両、オルタネータを良品と交換する

: 交換部品を示す
