## 改善箇所説明図

### 基準不適合発生箇所

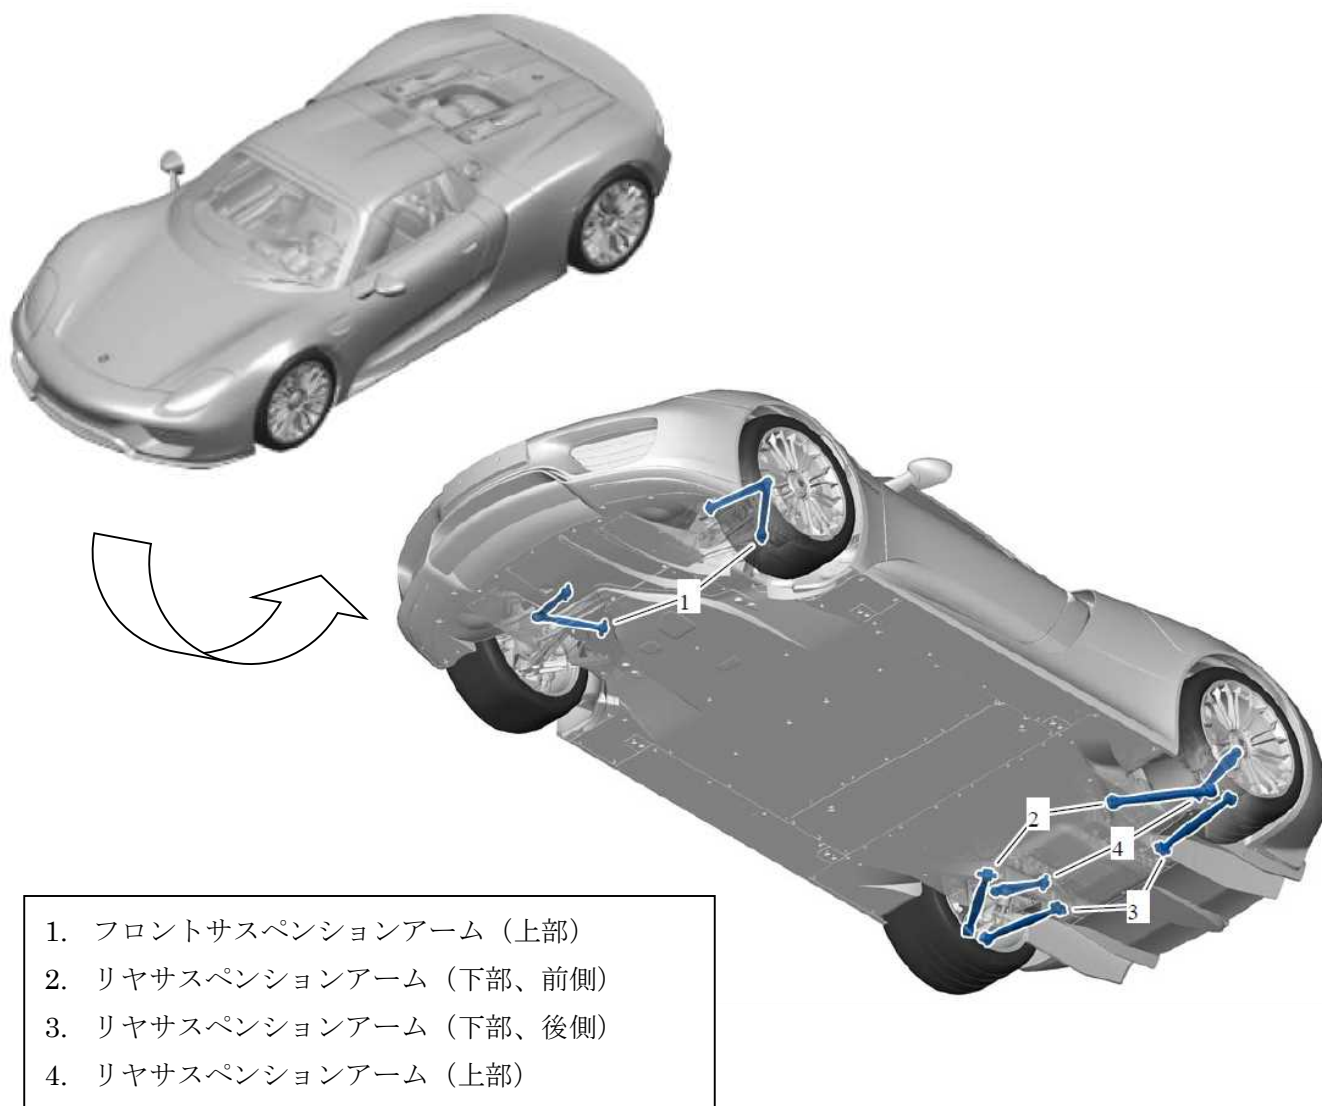
前後のサスペンションアームにおいて、車体側ボールジョイント部の材料選定が不適切なため、当該ジョイント部が腐食するものがある。そのため、当該ジョイント部の強度が低下し、最悪の場合、当該ジョイント部が破損し、車体からサスペンションアームが分離して、ハンドル操作が正常に行えなくなるおそれがある。

全車両、対象のサスペンションアームを対策品に交換する。

識別： 改善作業済車両には車台番号打刻の右側に黄色ペイントを塗布する。
