# 改善箇所説明図

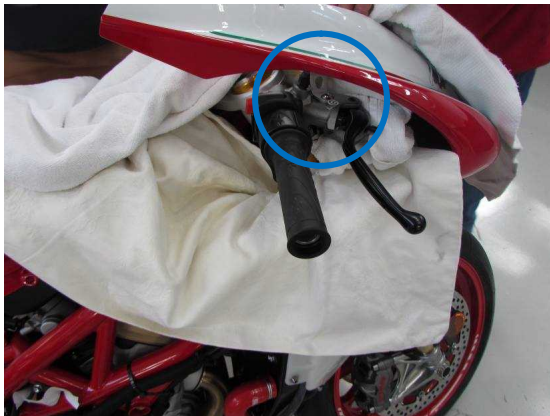
ピストン

フロントブレーキマスターシリンダー内のピストンにおいて、当該部位の材質が不適切なため、強度が不足しているものがある。そのため、ブレーキ作動時のブレーキ液圧により、当該部位に亀裂が生じ、そのままの状態で使用を続けると、亀裂が進展し液圧が下がり、最悪の場合、フロントブレーキが効かなくなるおそれがある。

改善の内容： 全車両、マスターシリンダーの本体に刻印されている製造ロット番号を確認し、該当するものについては当該ピストンを対策品に交換する。

識別：点検と対策済みのピストンに交換されたブレーキマスターシリンダーに、緑ペイントを塗布する。
