## 改善箇所説明図

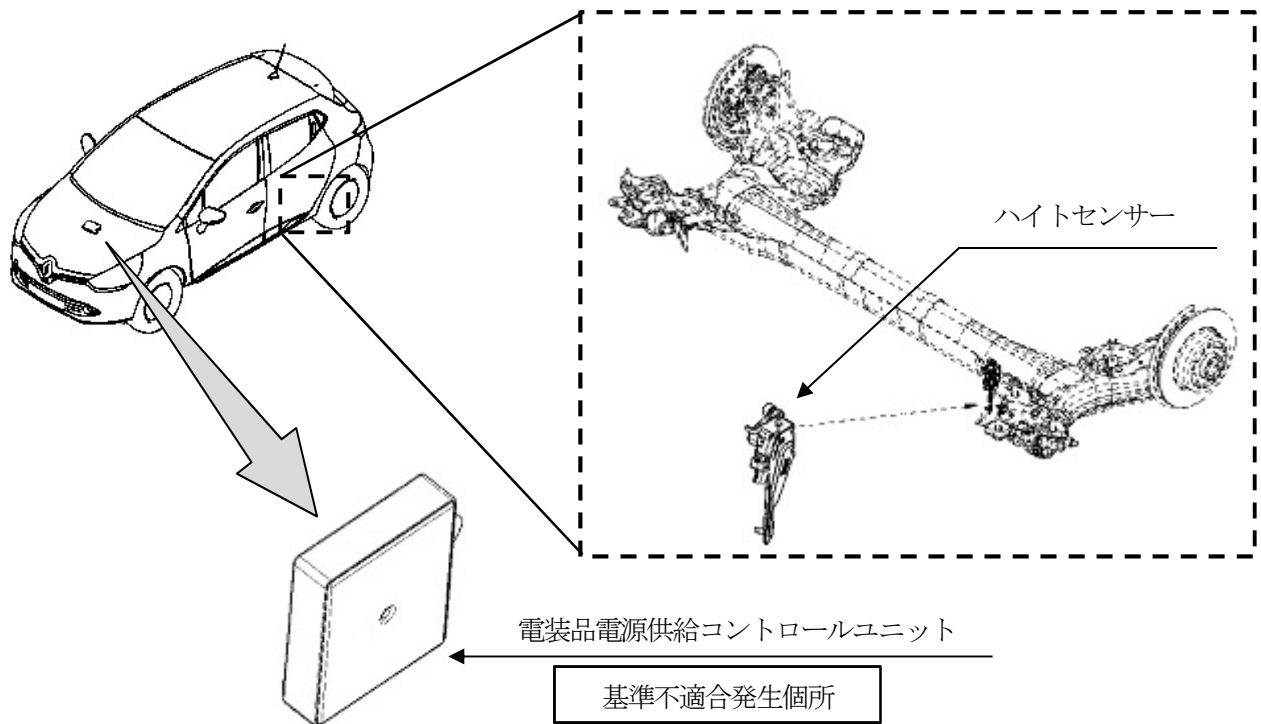
前照灯のオートハイトコントロール(自動光軸調整機能)を制御する電装品電源供給コントロールユニットにおいて、車高の変化を検出するハイトセンサーの初期設定が行われていないため、当該コントロールユニットが車高の変化を認識せず、車両姿勢に応じた光軸調整が行われない。

はセンサーを設定するコントロールユニットを示す。

全車両、電装品電源供給コントロールユニットのハイトセンサーの初期設定を行う。
