## 改善箇所説明図

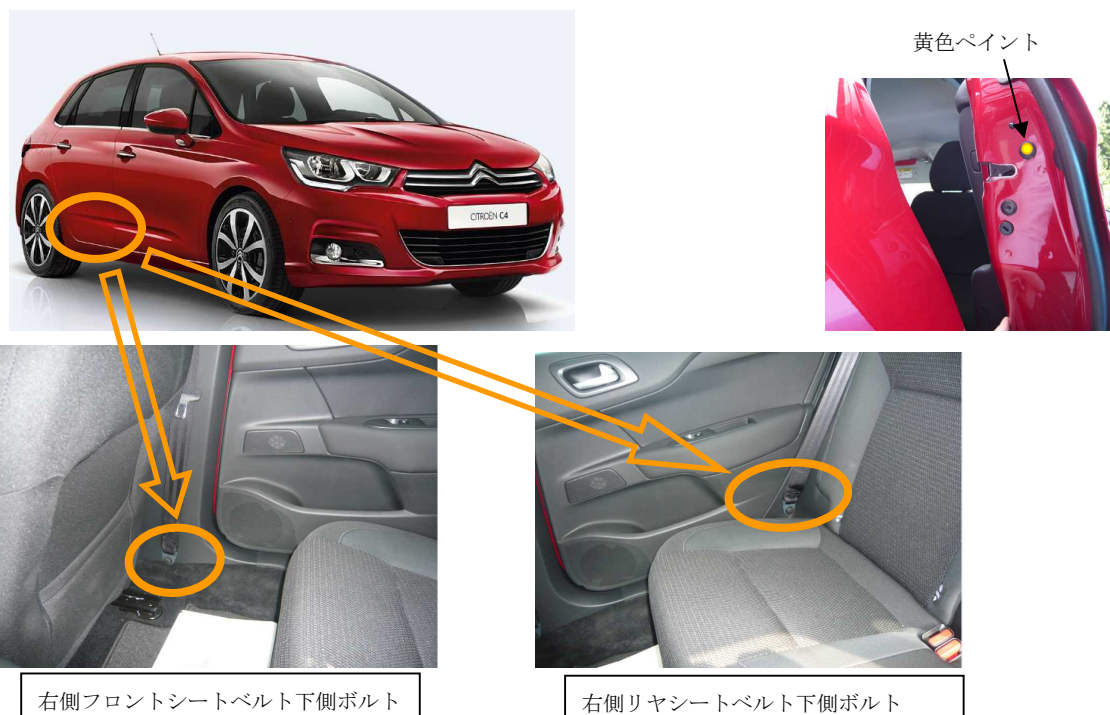
注  は点検する部品を示す

右側フロント及び右側リヤシートベルト下側を車体に固定するボルトにおいて、締め付け作業が不適切なため、締め付けトルクが不足しているものがある。そのため、走行振動等により当該ボルトが緩み、事故などの衝撃を受けた際に、適切に乗員を拘束できないおそれがある。

全車両、当該ボルトを規定のトルクで締め付ける。

右側リヤドアロック取付ボルト（下側）の頭に黄色のペイントでマーキングします。
