## 改善箇所説明図

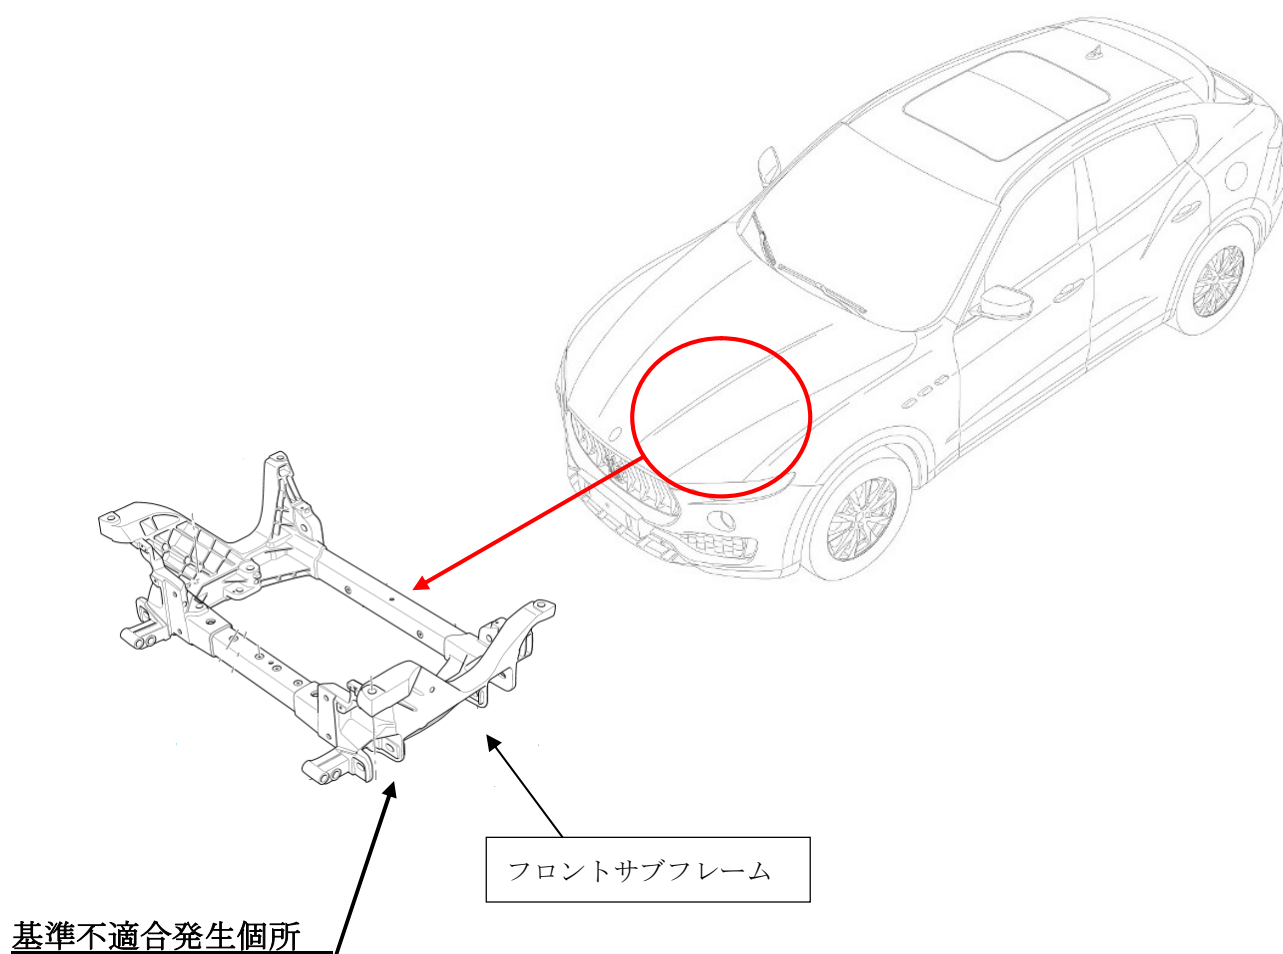
注：  は、点検・交換部品を示す。

フロントサブフレームの溶接工程において、溶接機に溶接材料を補充した際の手順が不適切なため、当該フレームの接合部の溶接が十分に行われていないものがある。そのため、走行中の振動により当該接合部に亀裂が生じ異音が発生して、そのままの状態で行走を続けると亀裂が進行し、最悪の場合、走行安定性が低下するおそれがある。

全車両、フロントサブフレームの接合部を目視点検し、溶接不良が確認された場合は、フロントサブフレームを良品と交換する。
