## 改善箇所説明図

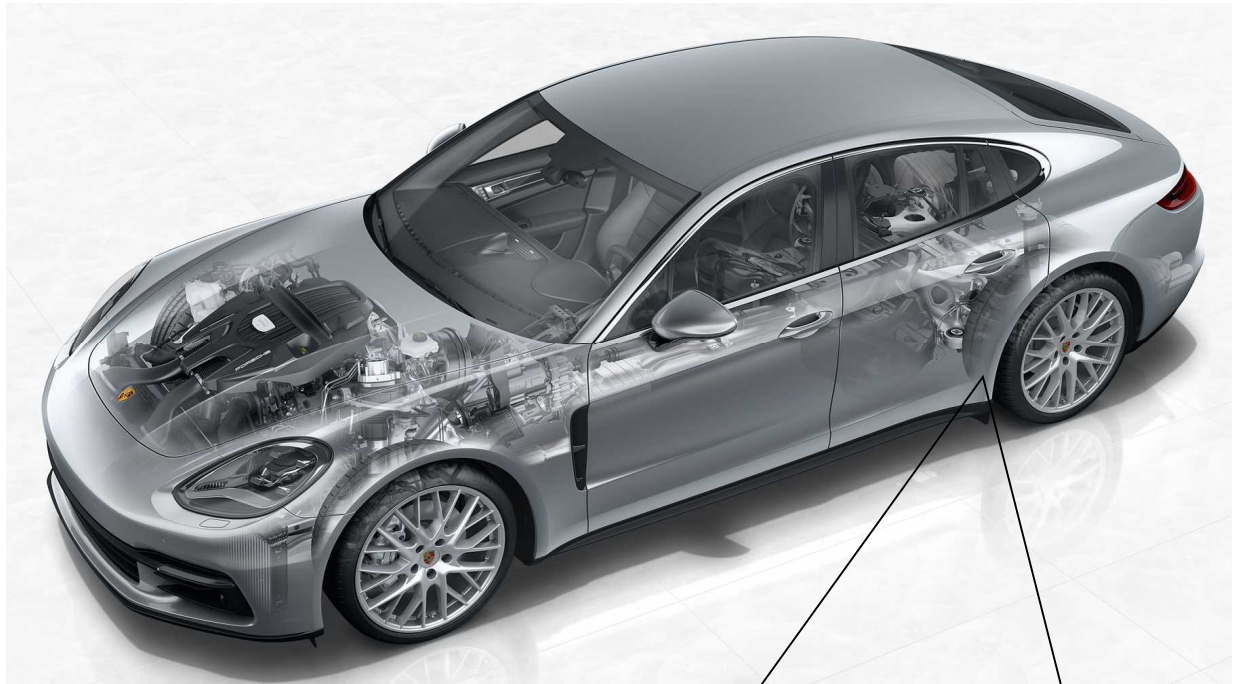
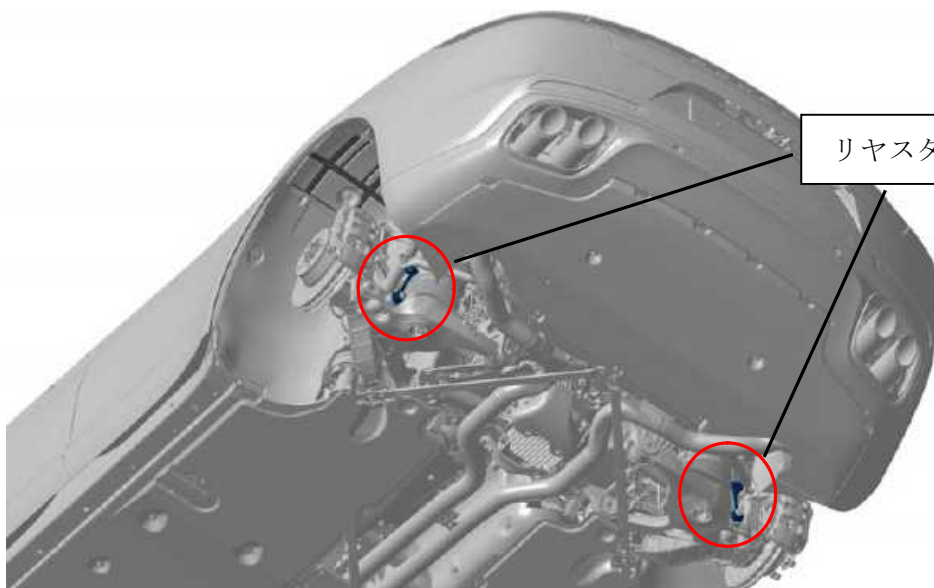
リヤスタビライザリンク

リヤスタビライザリンクにおいて、ボールジョイントブーツ生産時に原材料が不適切なため、亀裂が生じているものがある。そのため、ボールジョイント内部に砂等の異物が侵入し、ボールジョイントが異常摩耗して、最悪の場合、ボールジョイントが外れ、走行安定性が低下するおそれがある。

全車両、左右リヤスタビライザリンクを良品と交換する。

識別： 改善済車両には車台番号打刻の右側に黄色ペイントを塗布する。
