# 改善箇所説明図

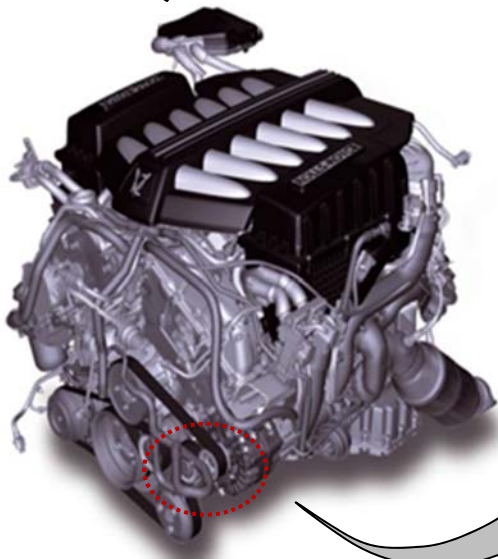
N74 エンジン

基準不適合発生箇所  
ターボ チャージャー用  
補助クーラント ポンプ

ターボチャージャーを冷却するための電動補助クーラントポンプの作動用回路の設計評価が不十分なため、当該ポンプ内の温度及び圧力が上昇すると、回路基板上に金属物質が生成されることがある。そのため、回路がショートし、プラグ接続部が焦げ付き、最悪の場合、火災に至るおそれがある。

全車両、電動補助クーラント ポンプを対策品と交換する。
