## 改善箇所説明図

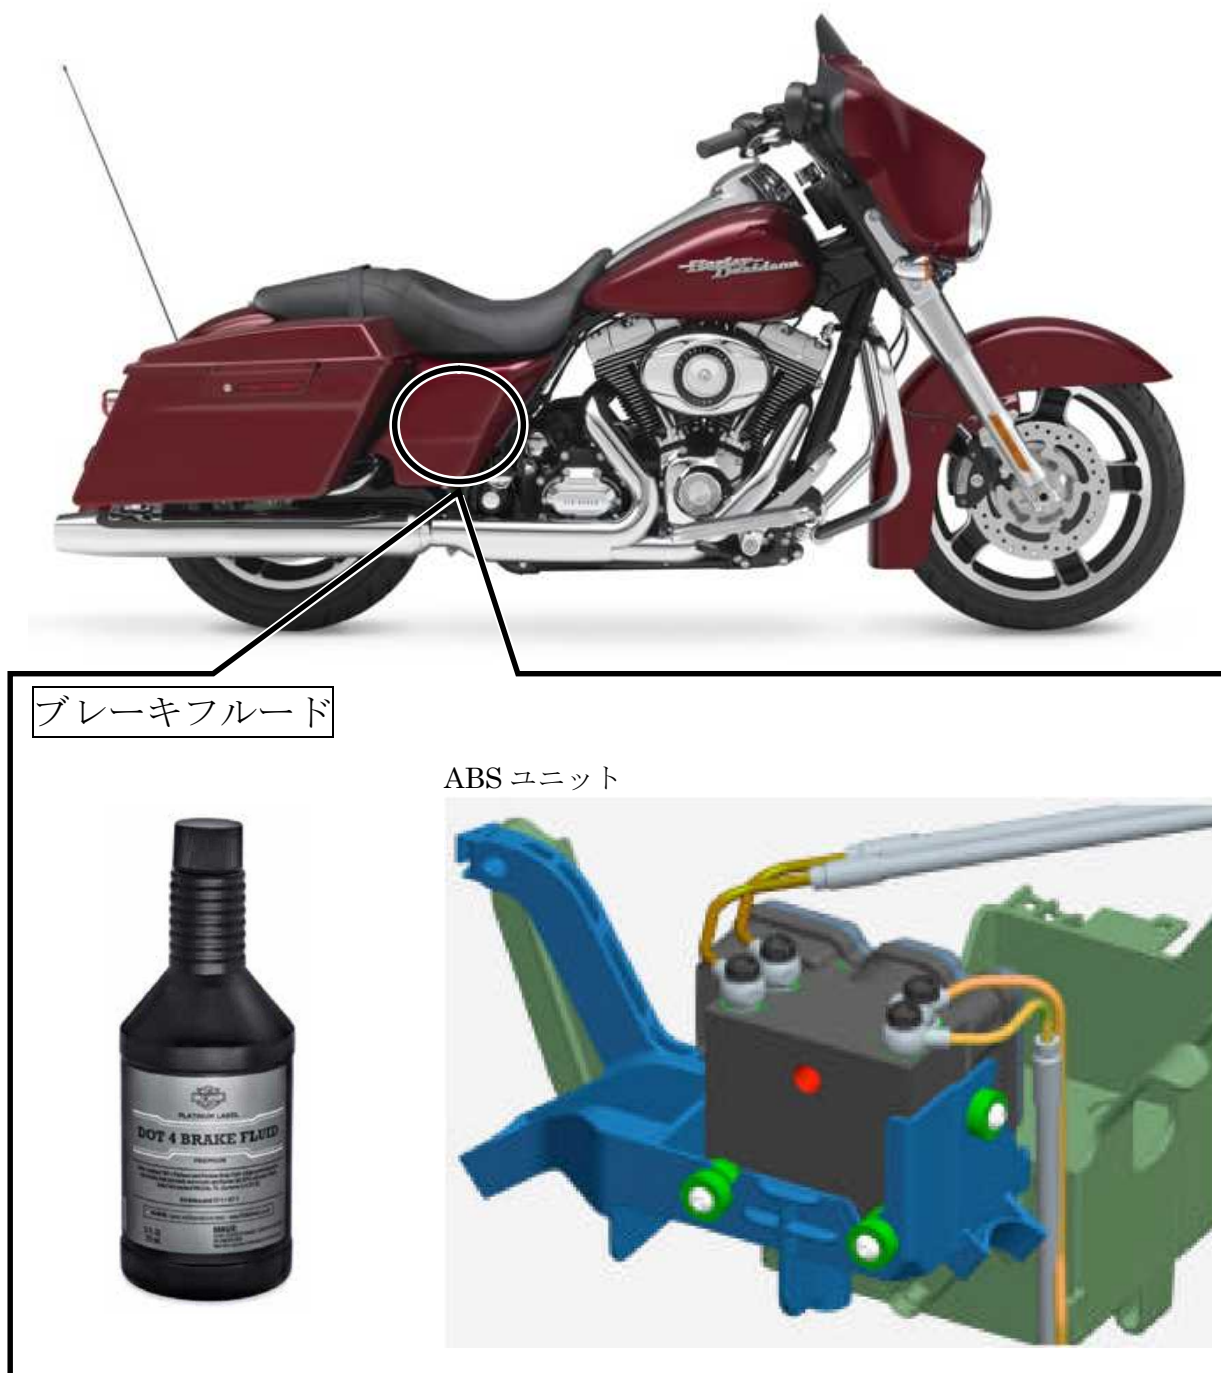
注：  は、交換部品を示す。

ブレーキフルードの成分が不適切なため、経年劣化により大気中の水分を吸収しやすくなるものがある。そのため、ブレーキフルードがゲル状に変化し、ABSユニットの加圧バルブに詰まり、加圧バルブが戻りきらないことによりキャリパーへのブレーキ液圧が上がらず、最悪の場合、ブレーキが効かなくなるおそれがある。

全車両、ブレーキフルードを良品と交換する。

フレームヘッド部に外-2701 のステッカーを貼付する。
