## 改善箇所説明図

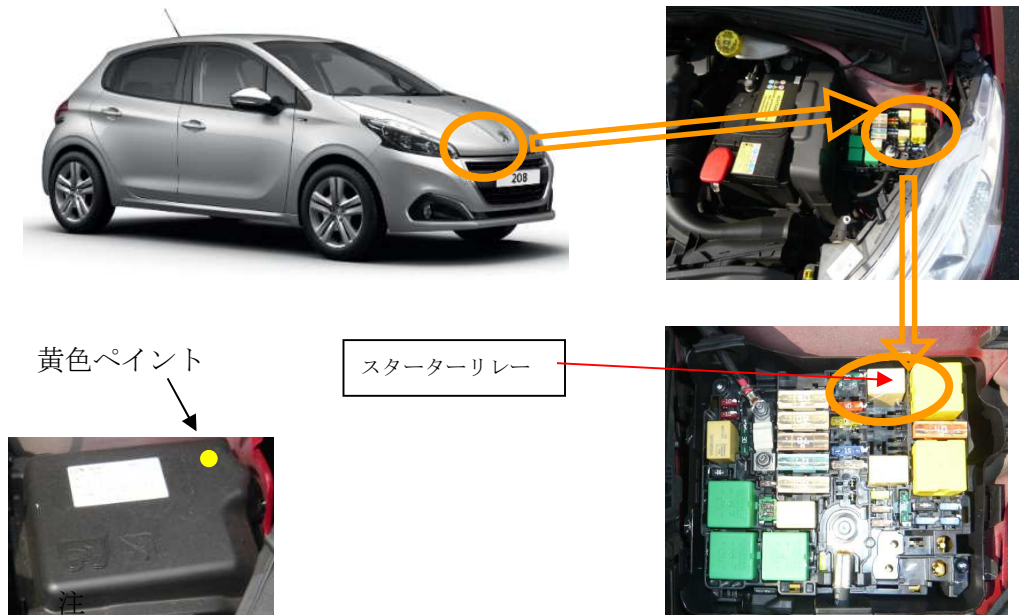
注  は点検する部品を示す

エンジンスターターを制御しているリレーの成形加工が不適切なため、リレー内部の接点に変形しているものがある。そのため、リレーの接点が常に接続されると、スターターが回り続け、最悪の場合、スターターが高温になり火災に至るおそれがある。または、リレーの接点が接続されないとエンジンが始動できないおそれがある。

全車両、リレーの製造日を確認し、該当する日付のものは良品と交換する。

エンジンルーム内ヒューズボックスのふた上面に黄色のペイントでマーキングします。
