## 改善箇所説明図

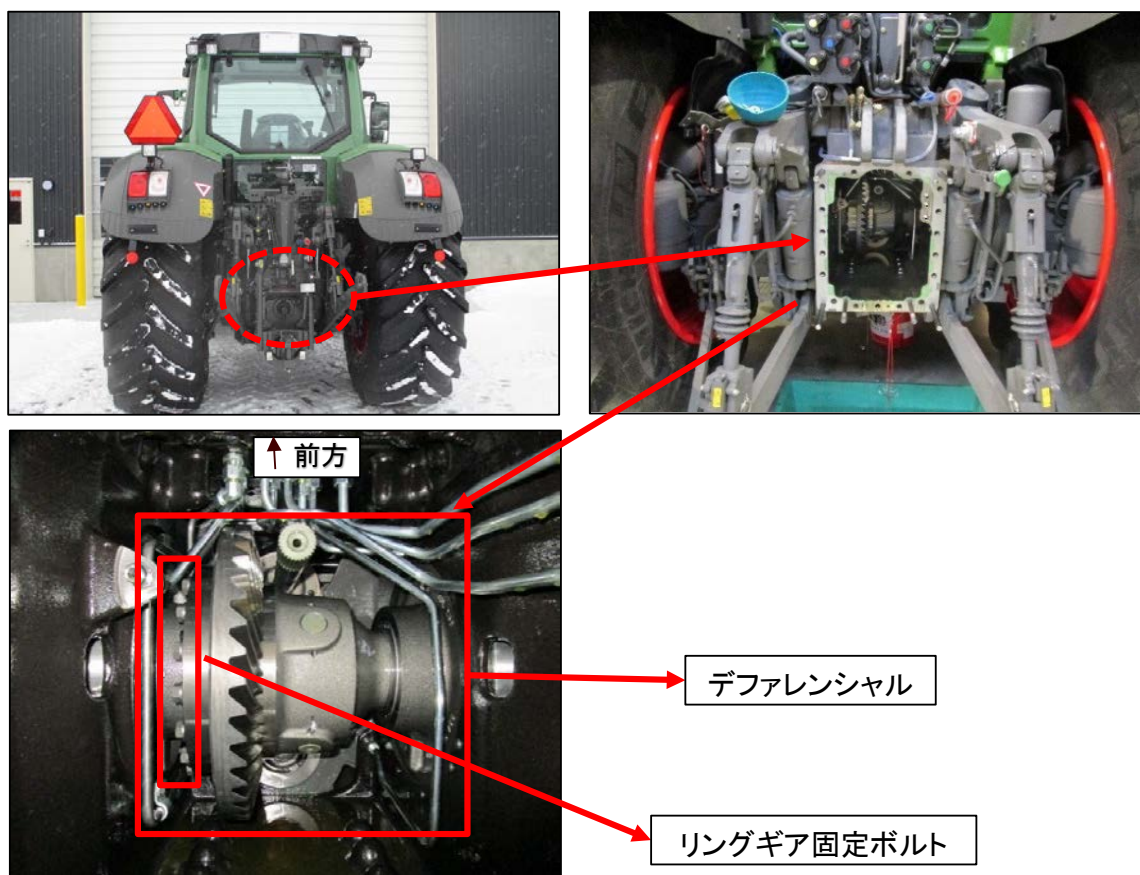
農耕トラクタのデファレンシャルにおいて、リングギア固定ボルトの締め付けトルクが不適切なため、ギヤの回転や振動により固定ボルトが緩むものがある。そのため、リングギアとピニオンギヤの噛み合わせ不良が生じ、異音が発生し、そのままの状態で使用を続けると、最悪の場合、ギヤ歯が破損して走行不能になるおそれがある。

全車両、デファレンシャルを点検し、リングギア固定ボルトの増し締め又は交換を行う。また、ギヤ歯が破損している場合は、デファレンシャル一式を新品に交換する。

は交換部品を示す。
