## 改善箇所説明図

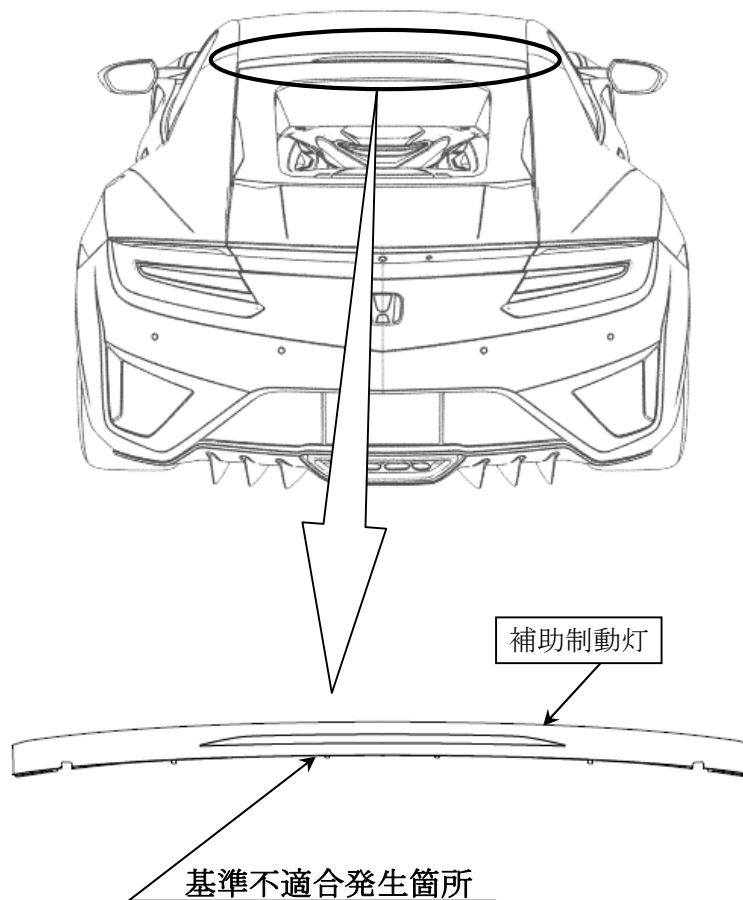
補助制動灯において、内部基板のプリント配線の位置設定が不適切なため、走行中の振動により当該基板を固定するねじとプリント配線が干渉するものがある。そのため、プリント配線の絶縁処理が削れ、その状態でブレーキ操作を行うと電源回路が短絡し、ヒューズが熔断して、メータ内警告灯の点灯、マルチインフォメーションディスプレイの警告表示、補助制動灯及び制動灯が不灯となる、または、エンジンの始動ができなくなるおそれがある。

全車両、補助制動灯を対策品と交換する。

識別：運転者席側ドアチェッカ下側取付ボルト頭部に黄色ペイントを塗布する。
